OPINIA TECHNICZNA

branża :	BUDOWLANA
obiekt:	BUDYNEK SZKOŁY PODSTAWOWEJ
adres:	05-307 Dobre, ul. Szkolna 3.
właściciel:	GMINA DOBRE 05-307 Dobre ul. Kościuszki 1.

Data:	Mińsk Mazowiecki, grudzień 2009 r.

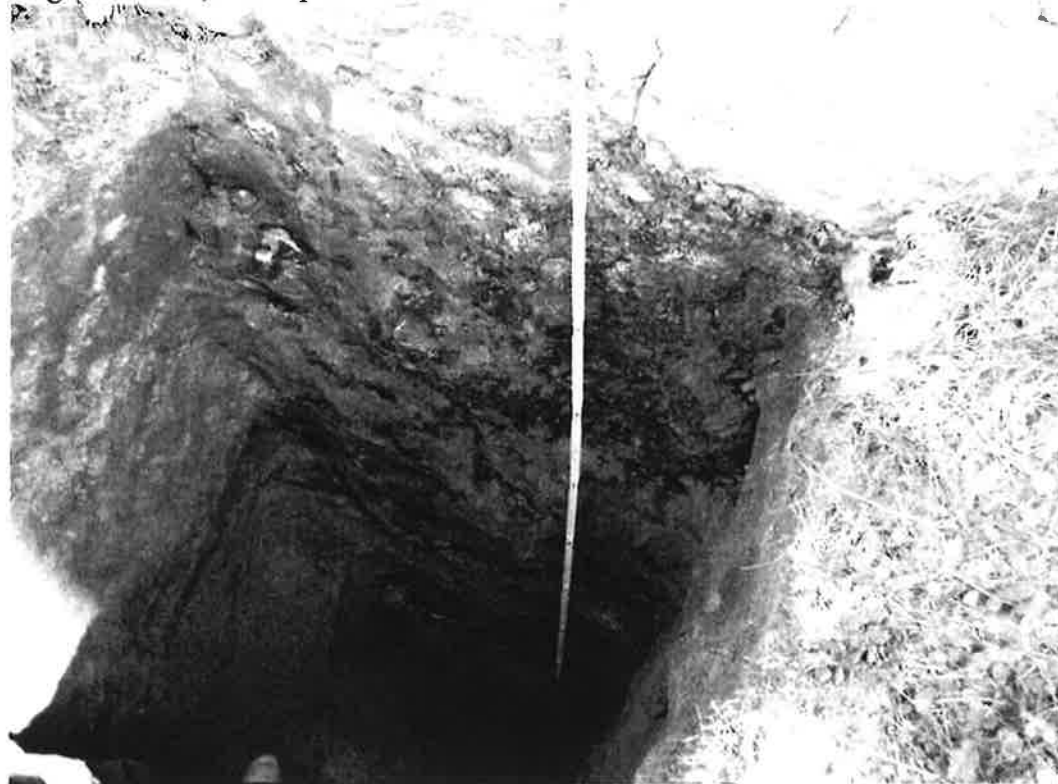
Wykonano odkrywkę zewnętrzną fundamentu do poziomu posadowienia w północno zachodniej części budynku. W poziomie posadowienia na głębokości 1,9 m, od poziomu terenu, stwierdzono piasek średni, na którym ułożono warstwę kamieni polnych. Wysokość warstwy kamieni około 25 cm. Na warstwie kamieni wylano ławę betonową wysokości 40 cm, z odsadzką od muru od strony zewnętrznej wynoszącą 6 cm. Na ławie wykonano izolację poziomą bitumiczną około 1 cm grubości, na której wymurowano ściany fundamentowe grubości 78 cm z kamienia łupanego na zaprawie cementowej. Ściany fundamentowe zaizolowano od strony zewnętrznej pionową izolacją bitumiczną. Wodę gruntową stwierdzono w dolnej warstwie kamieni na głębokości 1,9 m od poziomu terenu.

podczas oględzin nie stwierdzono pęknięć i zarysowań ścian fundamentowych.

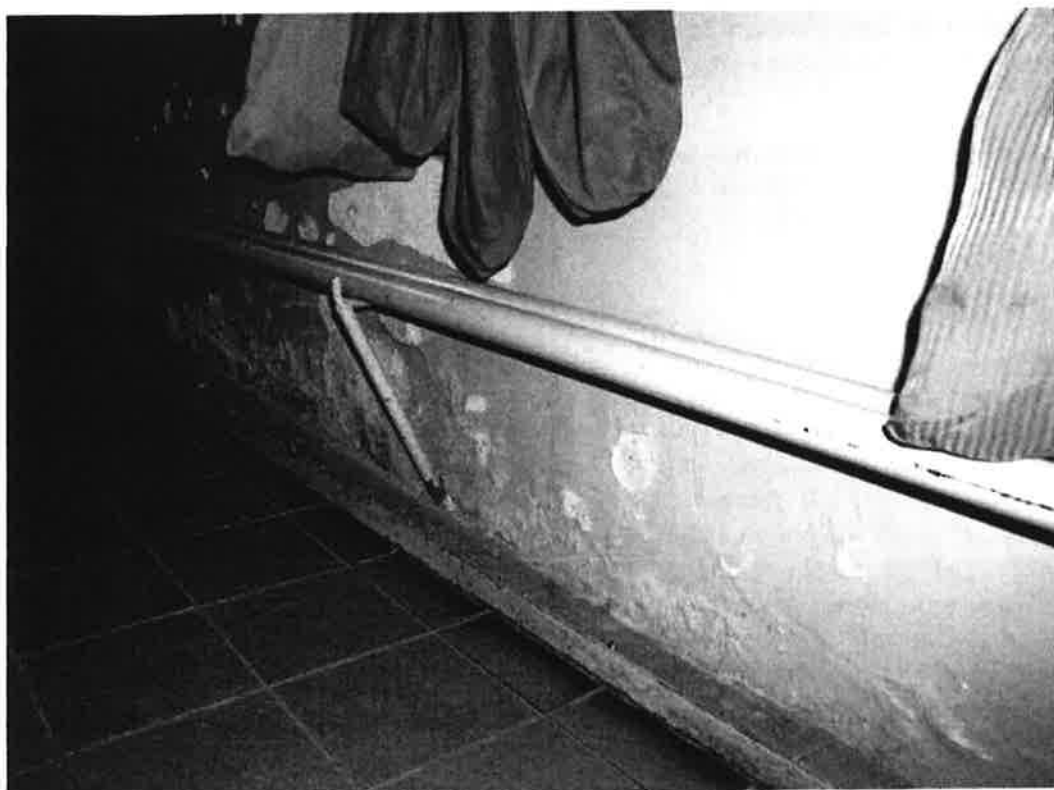
Widoczne zawilgocenie ścian piwnic.

Zawilgocenie trzykrotnie zwiększone przy posadzce w stosunku do wilgotności muru na wysokości 90 cm. Jest to uwidocznione korozją tynku przy posadzce w piwnicy. Brak opasek przy ścianach budynku. Pionowa bitumiczna izolacja fundamentów zniszczona, nie spełnia swojej roli.

Stan techniczny fundamentów średni.

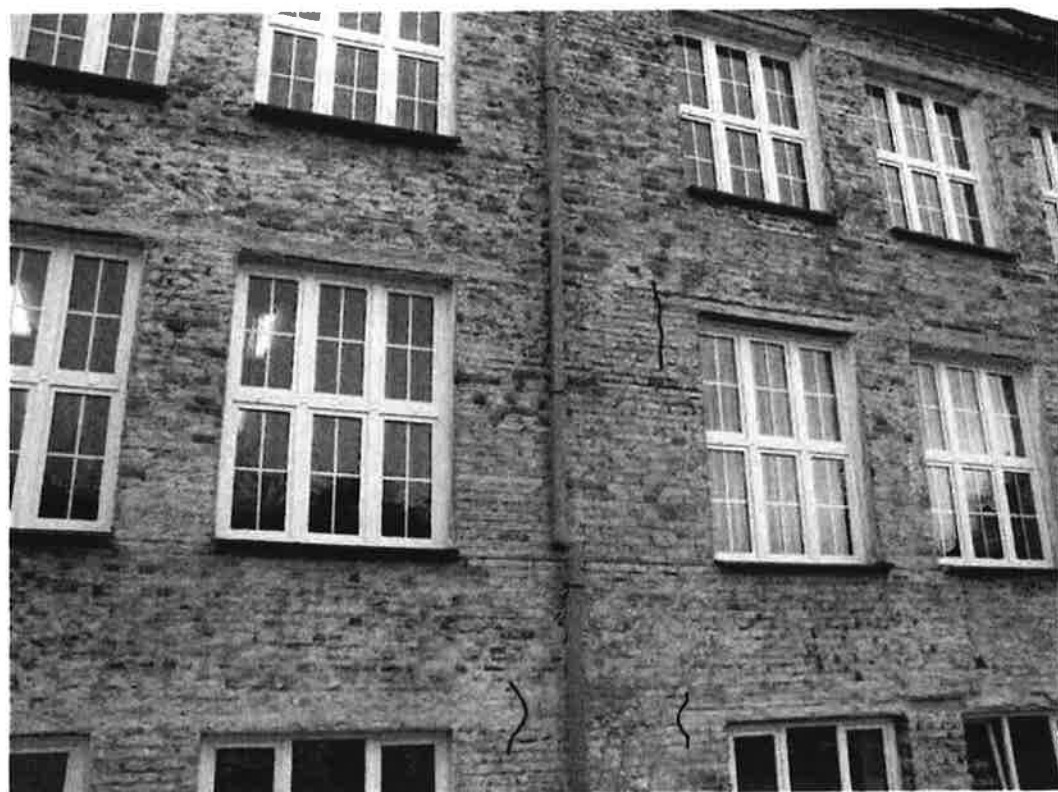
Przy większości nadproży, od strony zewnętrznej, na końcu oparcia belek dwuteowych 120 mm, trzyprzęsłowych, powstały rysy pionowe i skośne przebiegające przez 4-10 warstw cegieł. Rysy mogły powstać w wyniku nierównej sztywności belek dwuteowych ułożonych w nadprożu, lub też w wyniku nierównomiernego obciążenia sąsiadujących części muru.

Fragment elewacji zachodniej budynku. Pogrubiono rysy

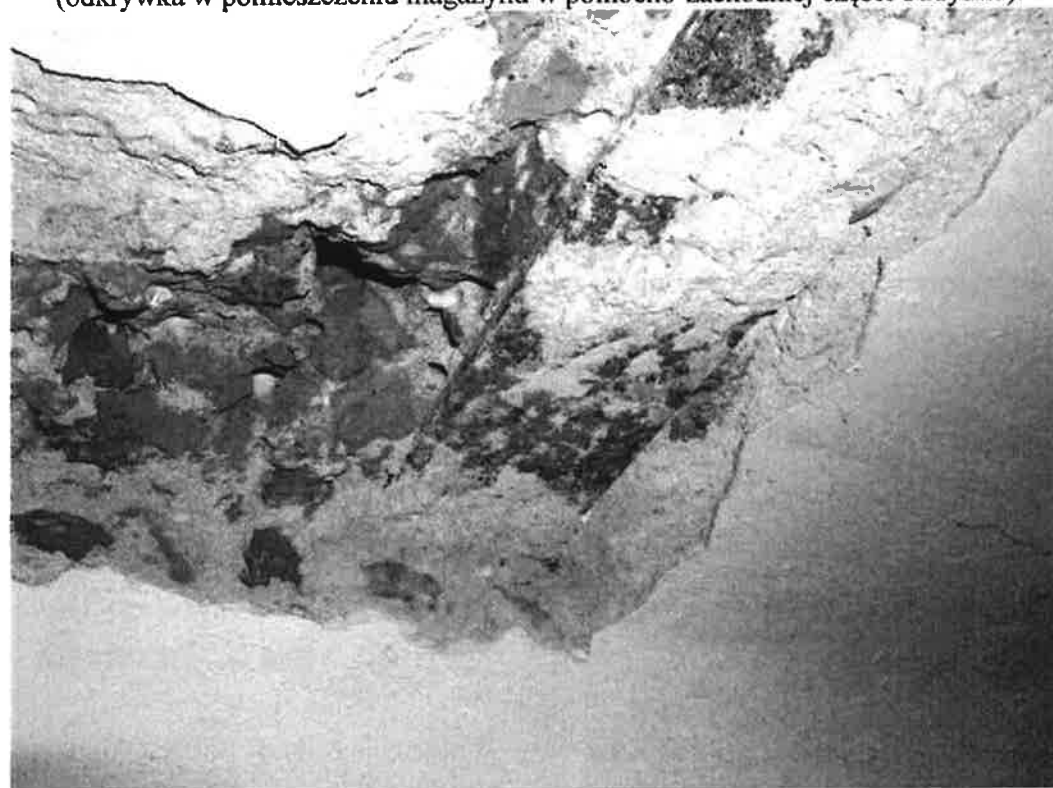
- *Nad przyziemiem* w trakcie 5.75 m strop Kleina oparty na belkach stalowych (odkrywka w pomieszczeniu magazynu w północno-zachodniej części budynku).

- belki stalowe w dobrym stanie, niewielkie ogniska korozji miejscowej.
- płyta Kleina z gruzu ceglanego przelana mocną zaprawą cementową w średnim stanie technicznym.

Z obliczeń belek stropowych wykonanych w punkcie E opinii wynika, że **belki nie spełniają warunków stanów granicznych nośności**. Przy podjęciu decyzji o remoncie budynku, należy belki wzmocnić (np. przez obetonowanie górnych pasów belek) lub je wymienić. Sposób rozwiązania należy zaprojektować w przyszłym projekcie.

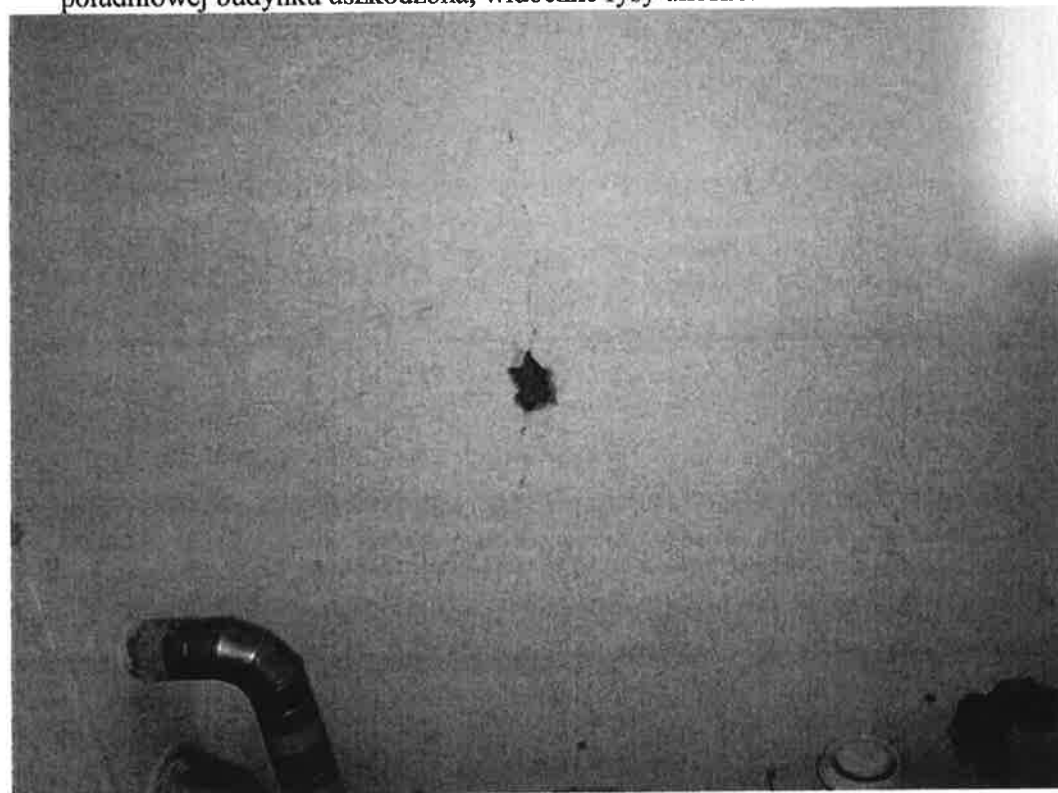
- belki stalowe w dobrym stanie, niewielkie ogniska korozji miejscowej,
- płyta Kleina z gruzu ceglanego w pasie przyległym bezpośrednio do ściany południowej budynku uszkodzona, widoczne rysy ukośne.

Widoczna rysa płyty stropu Kleina w pomieszczeniu logopedy z odsłoniętym miejscowo tynkiem

W trakcie remontu płytę należy wymienić, obecnie - zabezpieczyć przez podstemplowanie.

- 3/. Należy zakazać wstępu na poddasze i użytkowania strychu osobom nieuprawnionym.
- 4/. Należy zabezpieczyć pękniętą płytę stropu Kleina w pomieszczeniu logopedy na parterze w południowej części budynku przez podstemplowanie.
- 5/. Wszystkie roboty budowlane należy prowadzić pod nadzorem osoby posiadającej odpowiednie kwalifikacje i uprawnienia.
6. Przeprowadzać dwa razy w roku w terminach określonych w prawie budowlanym przeglądy konstrukcyjne budynku.

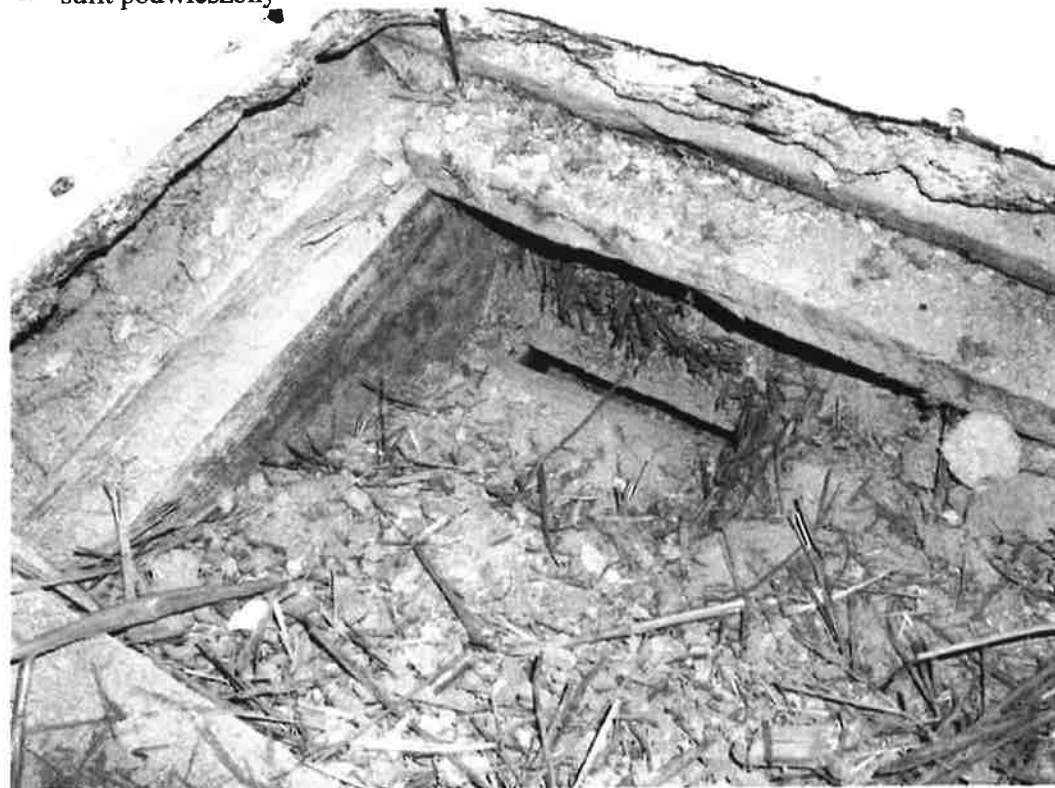
odkrywka w sali nauki religii w północnej części budynku

W wykonanej odkrywce nie stwierdzono ubytków belek drewnianych. Odkrywka wykonana została w miejscu dostępnym w odległości około 1.5 m od podpory. Z uwagi na czynny obiekt szkoły, nie było możliwości wykonania odkrywek i oceny belek drewnianych bezpośrednio w miejscu oparcia na murze. Z własnego doświadczenia, a także informacji podanych w literaturze technicznej wynika, że belki w stropach drewnianych, po tylu latach eksploatacji, próchnieją przy ścianach zewnętrznych. Podczas oględzin stropu pod salą religii, po zdjęciu części kasetonów stropu podwieszono, stwierdzono nierówności stropu przy ścianie zewnętrznej co potwierdza opisane zjawisko.

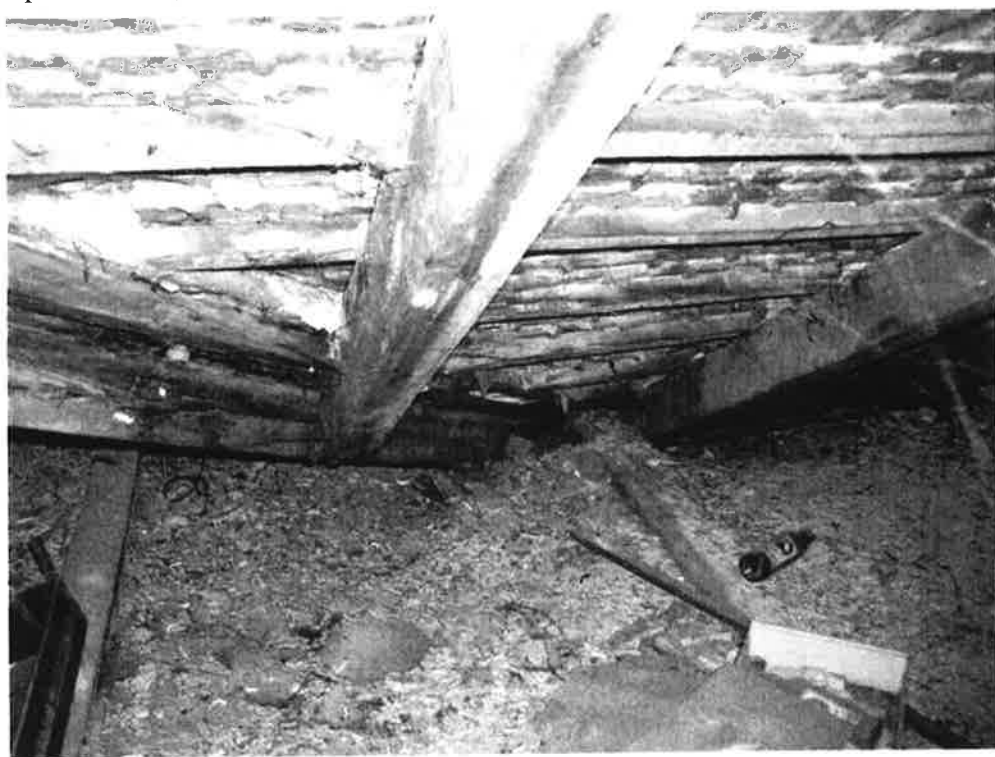
Konstrukcja więźby dachowej wykazuje znaczne przemieszczenia i odkształcenia od stanu pierwotnego. Wiele elementów więźby dachowej szczególnie płatwie dolne, krokwie koszowe i narożne są spróchniałe w różnym stopniu. Pilnego wzmocnienia wymaga:

- krokiew koszowa od strony południowo - wschodniej budynku na złączu dwóch połaci dachu,

Widok krokwi koszowej od strony południowo- wschodniej budynku na złączu dwóch połaci dachu.

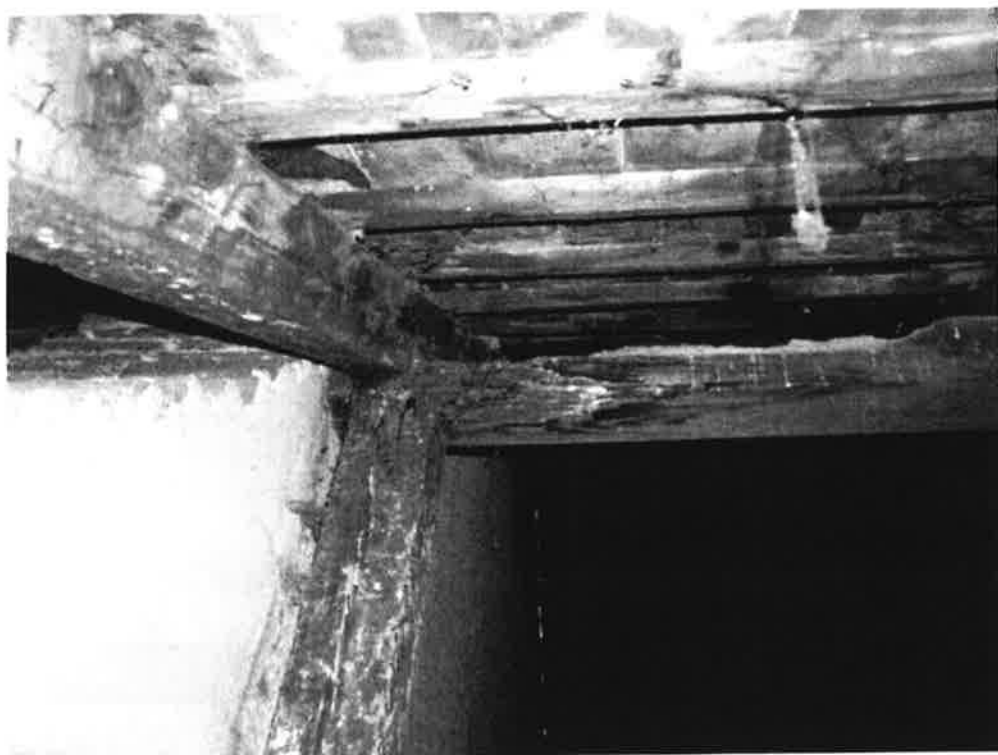
- krokiew narożna od strony szczytowej, południowo-wschodniej,
- węzeł na połączeniu krokwi z płatwią i słupem przy kominie środkowym od strony południowej części wyższej budynku.

Widok węzła na połączeniu krokwi z płatwią i słupem przy kominie środkowym od strony południowej części wyższej budynku

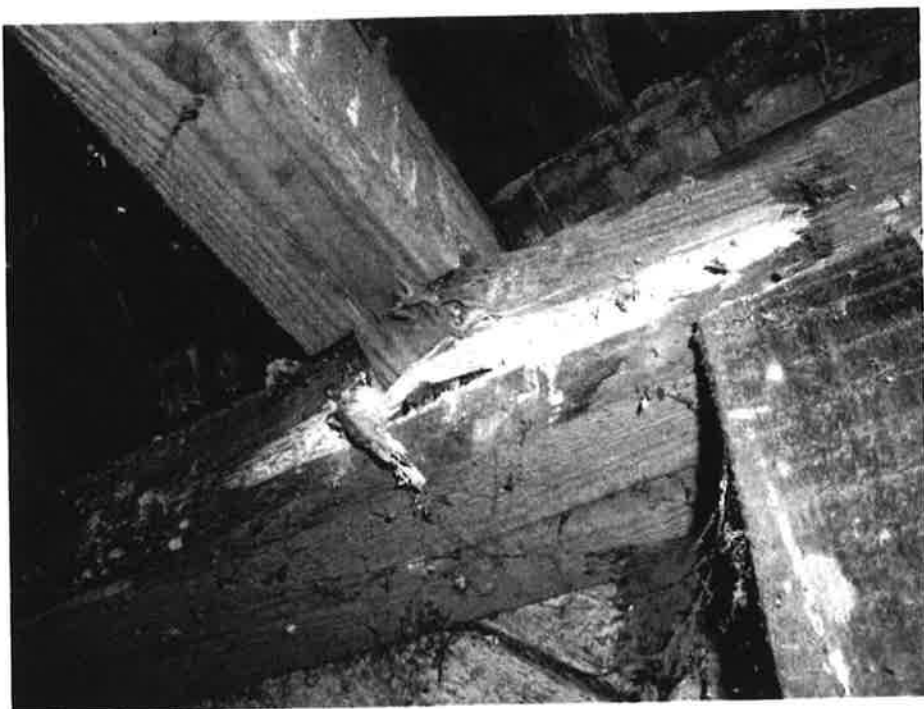
Nad wejściem głównym do budynku i klatką schodową, od strony wschodniej, konstrukcja dachu krokwiowa oparta na ramie drewnianej. Krokwie o przekroju 15*10 cm w rozstawie co 1m oparte na płatwi 14*14cm i słupach 14*14 cm różnej długości. Do słupów i płatwi od strony zewnętrznej przybito deski grubości 3,8 cm do których przybito papę. Dwie ramy podpierające dach zostały spięte ściągiem drewnianym o przekroju 18*9 cm zamocowanym do płatwi złączem ciesielskim „na jaskółczy ogon”. Znaczne siły rozporowe działające na ramę spowodowały jej wychylenie górą od pionu około 4 cm. Patew w miejscu połączenia ze ściągiem uległa częściowemu zniszczeniu, ściągi wysunął się ze złącza na około 4 cm.

Widok złącza ściagu w połączeniu z płatwią drewnianą.

Zaistniała sytuacja grozi zawaleniem dachu w tej części budynku. W dalszej części opracowania podano sposób zabezpieczenia tej części więźby dachowej.

Stan techniczny więźby dachowej drewnianej zły, a w części nad wejściem głównym i klatką schodową przed awaryjny wymagający natychmiastowego zabezpieczenia.

Konstrukcję więźby dachowej w tej części dachu, zabezpieczyć poprzez wprowadzenie dodatkowych ściągnięć na każdej z sześciu krokwi z krawędziaków 2*12 cm *3,2 cm z drewna klasy C30, impregnowanego. Należy również wzmocnić płatwie krawędziakami 14*14 cm podpartymi mieczami podłużnymi 7*14 cm w sposób pokazany na rysunku nr 2. Drewno nowe o wilgotności nie przekraczającej 20%

1. Wykonać tymczasowe ściągnięcia płatwi z drutu 2* \varnothing 6 mm każdy, wzdłuż istniejącego ściągnięcia drewnianego po obu jego stronach i w połowie pozostałych rozpiętości płatwi (razem cztery ściągnięcia) lekko naciągając bez przemieszczenia istniejącej konstrukcji.
2. Wykonać zaprojektowane ściągnięcia drewniane na każdej krokwi w sposób pokazany na rysunku nr 2.
3. Wykonać wzmocnienie płatwi wraz z kleszczami w sposób pokazany na rysunku nr 2.

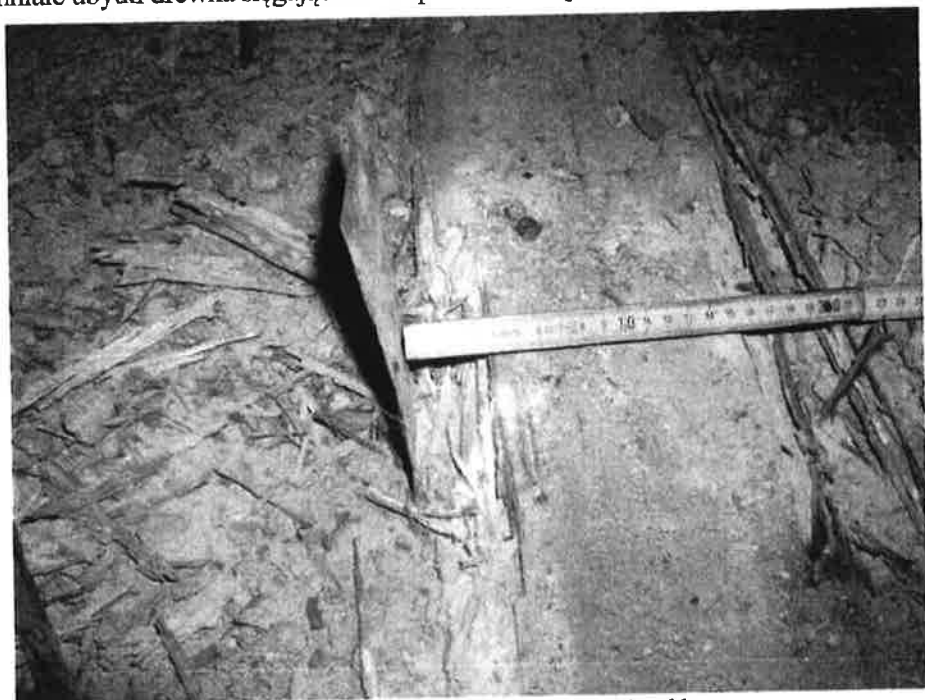
Belki stropowe drewniane o przekrojach 25*20 cm i 30*10 cm nad poddaszem użytkowym będące częścią dachu mansardowego porażone są przez biologiczne szkodniki drewna. Nieszczelny dach powodował miejscowe trwałe zawilgocenie polepy, tworząc sprzyjające warunki do rozwoju grzybów. Między innymi, w wyniku ich działania, powstały spróchniałe ubytki drewna sięgające 25 % powierzchni przekroju belki.

Spróchniałe ubytki belki drewnianej stropu nad poddaszem.

Zmniejszony nośny przekrój belek, spowodował powstanie ugięć belek stropowych uwidaczniający się rysami na tynkach sufitów poddasza.
