EKSPERTYZA TECHNICZNA STANU TECHNICZNEGO KAPLICY DREWNIANEJ

OBIEKT	KAPLICA KOŚCIOŁA STAROKATOLICKIEGO MARIAWITÓW
--------	---

INWESTOR	Parafia Kościoła Starokatolickiego Mariawitów pw. Trójcy Przenajświętszej w Wiśniewie Wiśniew 65; 05-306 Jakubów
----------	--

Data opracowania : 11 października 2024 r.

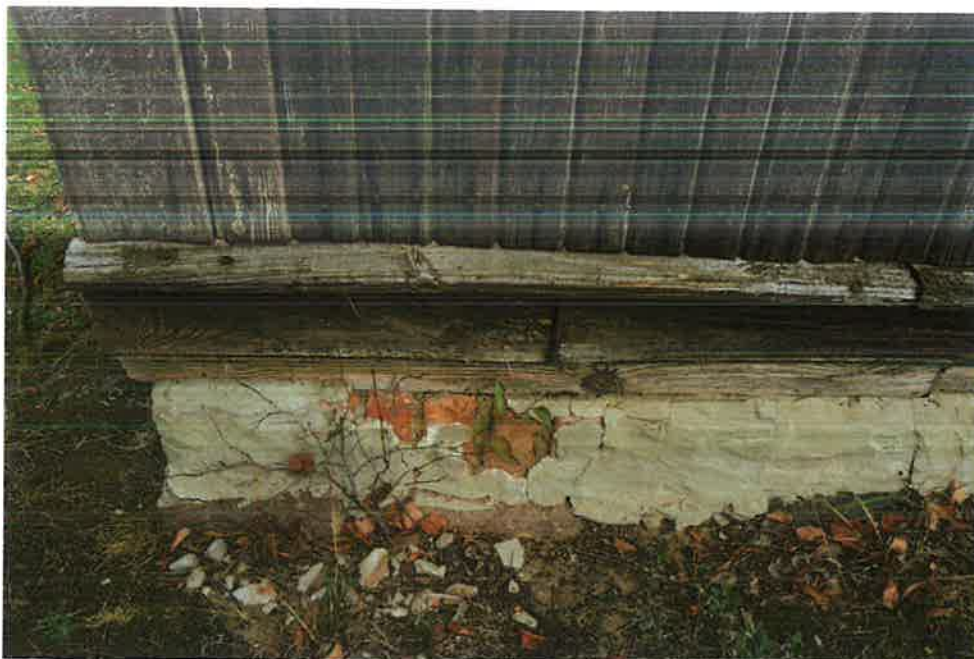
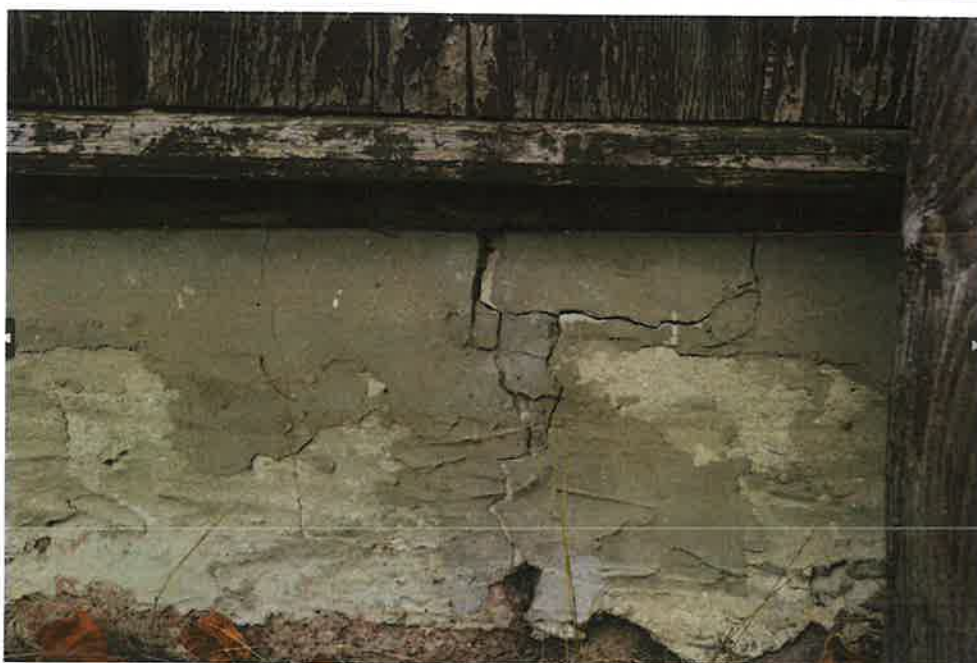
Budynek posadowiony jest na fundamencie kamiennym z cokołem z cegły pełnej palonej układanej na zaprawie wapienno – glinianej jedną warstwą główkową w pionie. Cokół wtórnie otynkowany zaprawą cementową. Fundament posiada zdegradowaną izolację poziomą, która nie chroni elementów drewnianych przed oddziaływaniem wilgoci podciąganej kapilarnie przez cokół ceglany. Fundamenty są w zadowalającym stanie technicznym, z widocznymi pęknięciami, które nie mają jednak negatywnego wpływu na konstrukcję nośną budynku. Tynki cokołów wymagają prac naprawczych i uzupełnienia ubytków. Zalecane jest stosowanie tynków renowacyjnych w technologii zgodnej z wytycznymi instrukcji WTA. Wymagane jest odtworzenie izolacji poziomej fundamentów budynku w celu odciążenia podciągania kapilarnego.

Fotografia nr 1. Fundament kamienny z podmurówką ceglana otynkowaną tynkiem cementowym. Widoczne zarysowanie fundamentu .

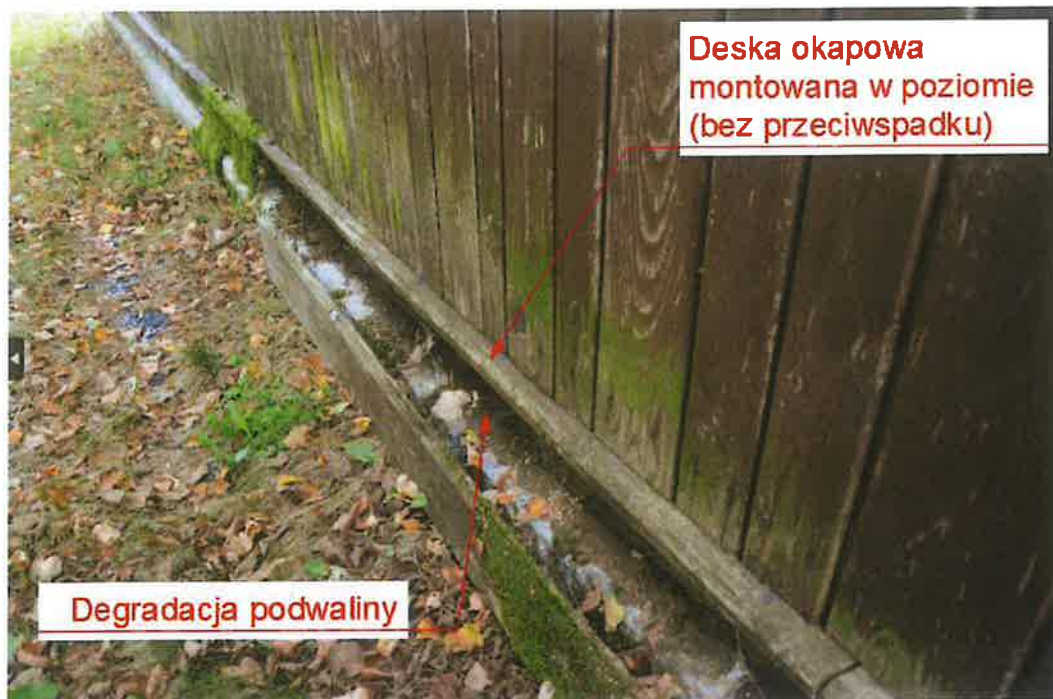
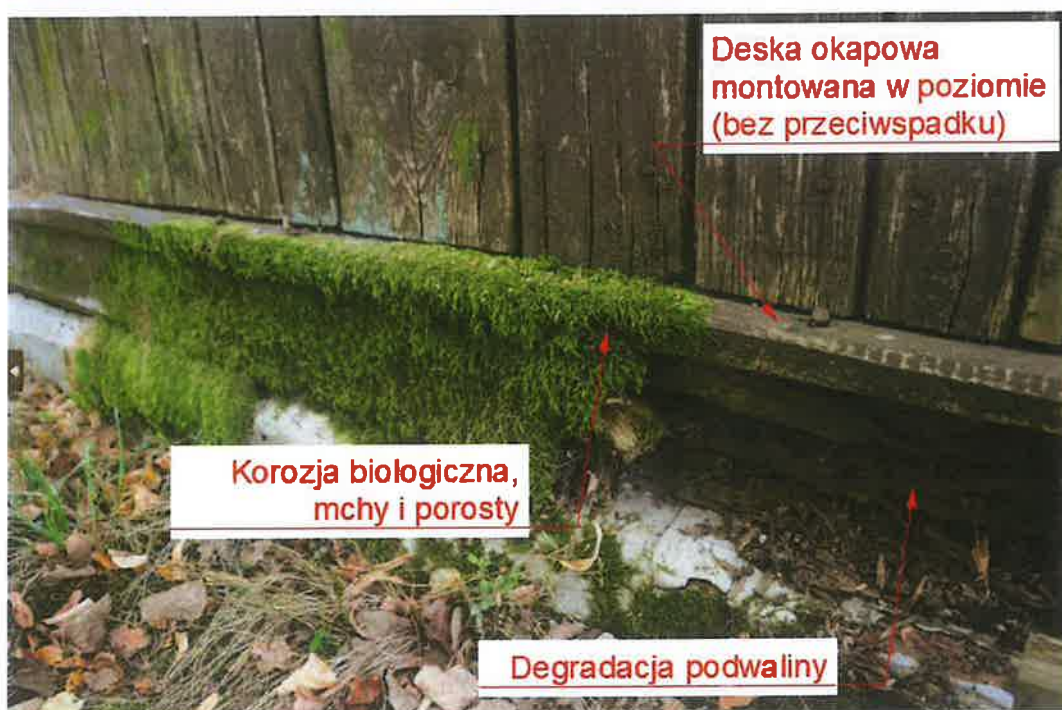
Podwaliny drewniane w złym stanie technicznym. Z uwagi na braki i degradację izolacji poziomej fundamentów, działanie zewnętrznych czynników atmosferycznych, brak orynnowania, błędy przy wykonaniu elewacji zewnętrznej (deska okapowa nad podwaliną ułożona w poziomie co powoduje podciekanie wody opadowej w głąb ściany) doszło do znaczącej korozji podwalin drewnianych i postępującej degradacji biologicznej. Z uwagi na charakter pracy tego elementu nie jest zalecane częściowe wymienianie podwalin, ponieważ powinny one stanowić ciągłość na długości ściany. Podwaliny należy wymienić oraz wykonać odtworzenie izolacji poziomej fundamentów.

Fotografia nr 2. Elewacja północna . Korozja biologiczna desek, degradacja podwaliny i deski maskującej. Deska okapowa zamontowana bez przeciw spadku.

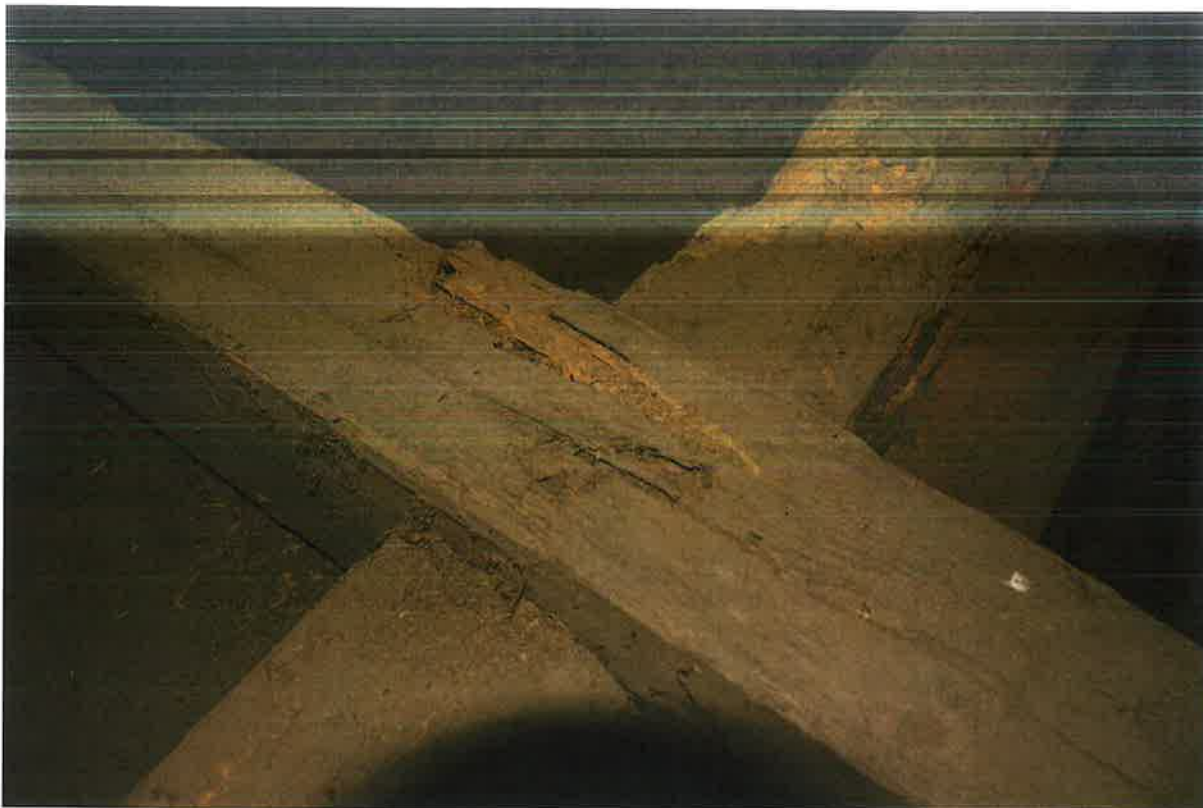
Fotografia nr 3. Połączenie belki stropowej z belką oczepowej.

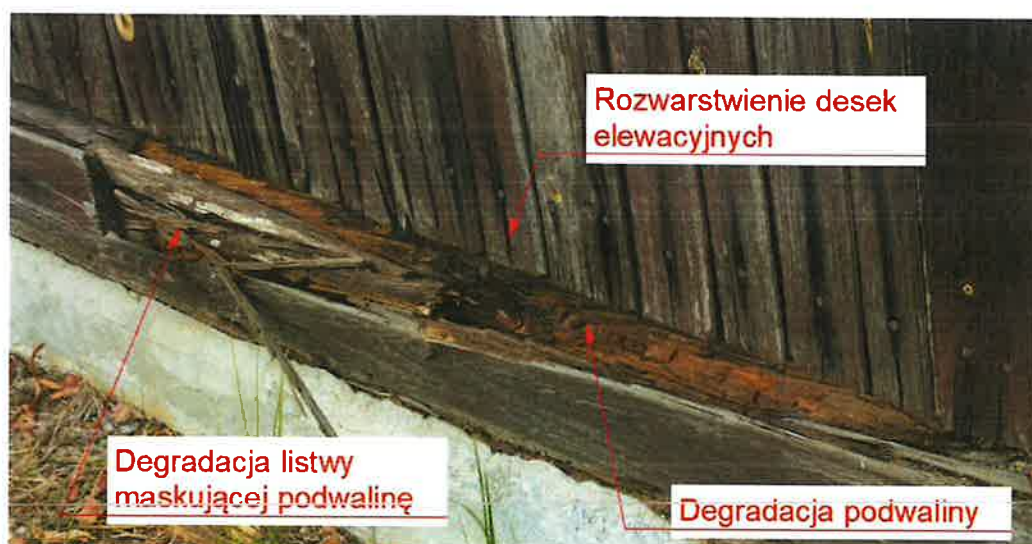
Konstrukcja nośna ścian tj. łątki i sumiki są w złym stanie technicznym ze znaczącymi ubytkami spowodowanymi żerowaniem szkodników drewna. Elementy znacząco zdegradowane tj. w których tkanka zdrowa stanowi mniej niż 60% przekroju pierwotnego należy poddać wymianie w całości, elementy uszkodzone w mniejszym stopniu należy w miarę możliwości technicznych pozostawić i poddać fumigacji. Ściany podłużne posiadają znaczące odchylenia od pionu w kierunku północnym (1,5 cm na 1 mb), w związku z czym należy zastosować pionowanie budynku wraz z wprowadzeniem usztywnień. Jedną z metod usztywnienia konstrukcji budynku może być połączenie mechaniczne łątków ścian poprzecznych - szczytowych (po pionizacji) przy zastosowaniu gwoździ wbijanych ukośnie, przechodzących przez dwie belki i blokujących możliwość wzajemnego przesuwu w płaszczyźnie poziomej. Usztywnienie konstrukcji uzyskać można również poprzez zastosowanie zastrzałów z desek mocowanych do ścian szczytowych pod kątem 45°.

Fotografia nr 4. Elewacja południowa, stan podwaliny, deski maskującej oraz desek elewacyjnych

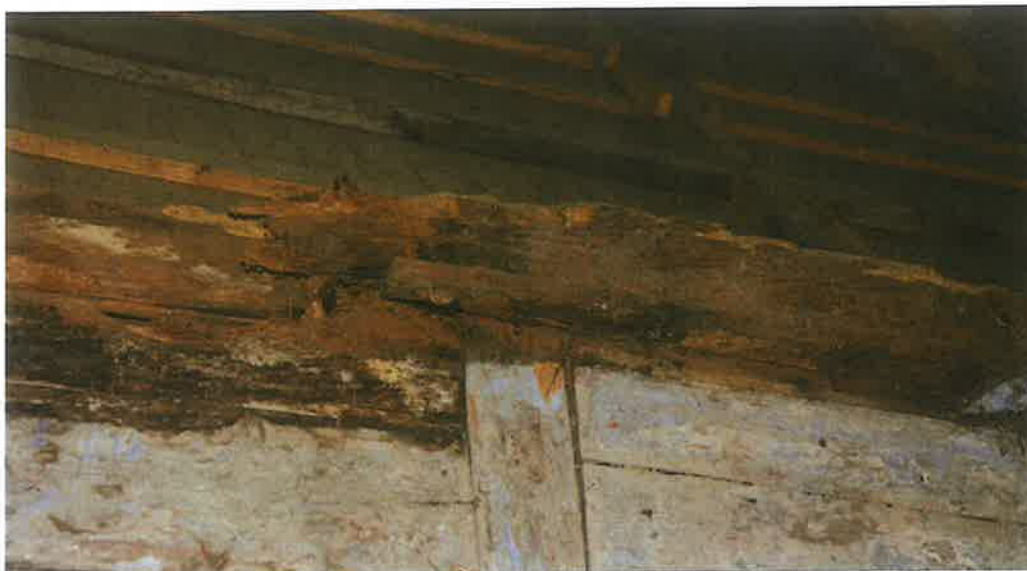
Oczep ścian wewnętrznych oraz belki stropowe są zdegradowane, skorodowane w bardzo złym stanie technicznym wymagające natychmiastowej wymiany.

Fotografia nr 5. Degradacja oczepu ścian wewnętrznych.

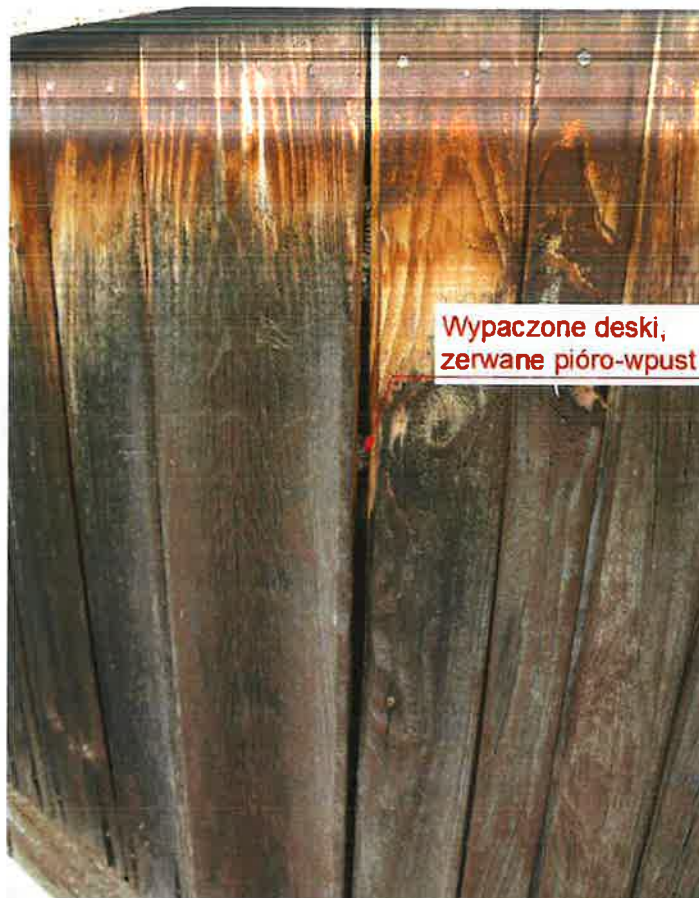
Oblicówki drewniane są w złym stanie technicznym, szczególnie od strony południowej deski są rozwarstwione w miejscach mocowania gwoździ, wypaczone, z uszkodzonymi łącznikami piór i wpustów. Uszkodzenia desek (oblicówek) od strony północnej, wschodniej i zachodniej jest mniejsze, należy stwierdzić, że deski elewacyjne są w stanie dostatecznym, jednak z widocznymi śladami długotrwałego zawilgocenia elementów, rozwijającymi się porostami i glonami. Elewacja drewniana w części powyżej parapetów okiennych są w zadowalającym stanie technicznym. Na łątach montażowych zauważalne są ślady żerowania szkodników. Deski maskujące podwalinę, okapniki na poziomie podwaliny są w krytycznym stanie technicznym, należy te elementy bezwzględnie wymienić.

Fotografia nr 6. Elewacja południowa – wypaczenie desek

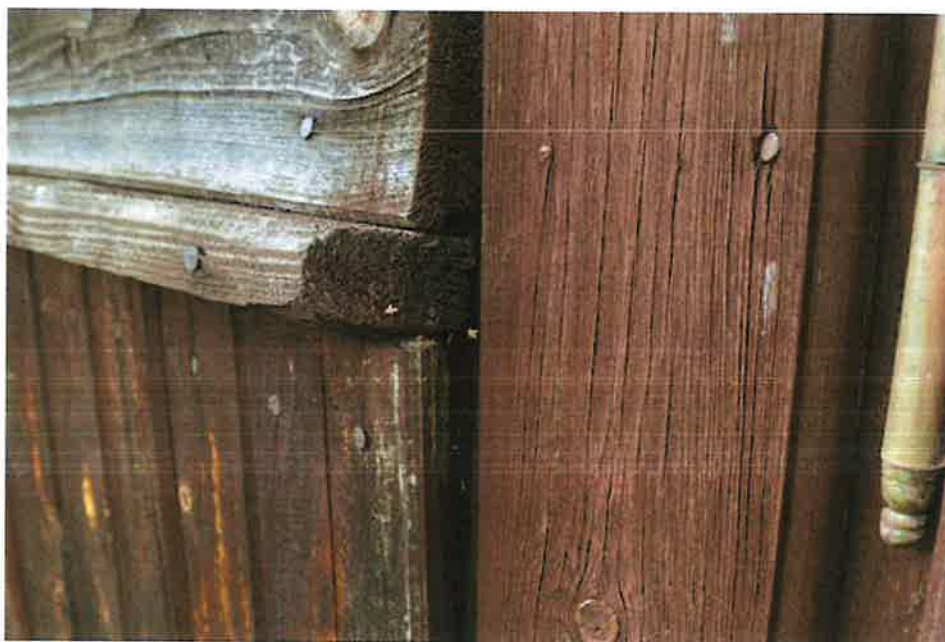
Ściany budynku od strony zewnętrznej wykończone wtórnie (podczas remontu w 2014 roku) oblicówką z desek elewacyjnych łączonych na pióro – wpust, montowanych na łątach drewnianych, mocowanych na gwoździe stalowe. Na odcinku od cokołów do podokienników deski układane w pionie, na wyższej części w poziomie. Nad podwaliną, pod parapetami okiennymi oraz na wysokości oczepu ścian szczytowych wykonane zostały poziome deski okapowe, które zamontowano bez przeciw spadków od konstrukcji ściany (montaż w poziomie) co powoduje podciekanie wody opadowej w głąb ścian i zalewanie konstrukcji nośnej, sposób ich wykonania jest niezgodny ze sztuką budowlaną. Deski okapowe należy zdemontować i zamontować na nowo z zachowaniem spadków na zewnątrz budynku.

Fotografia nr 7. Okapnik ze spadkiem w stronę konstrukcji nośnej.

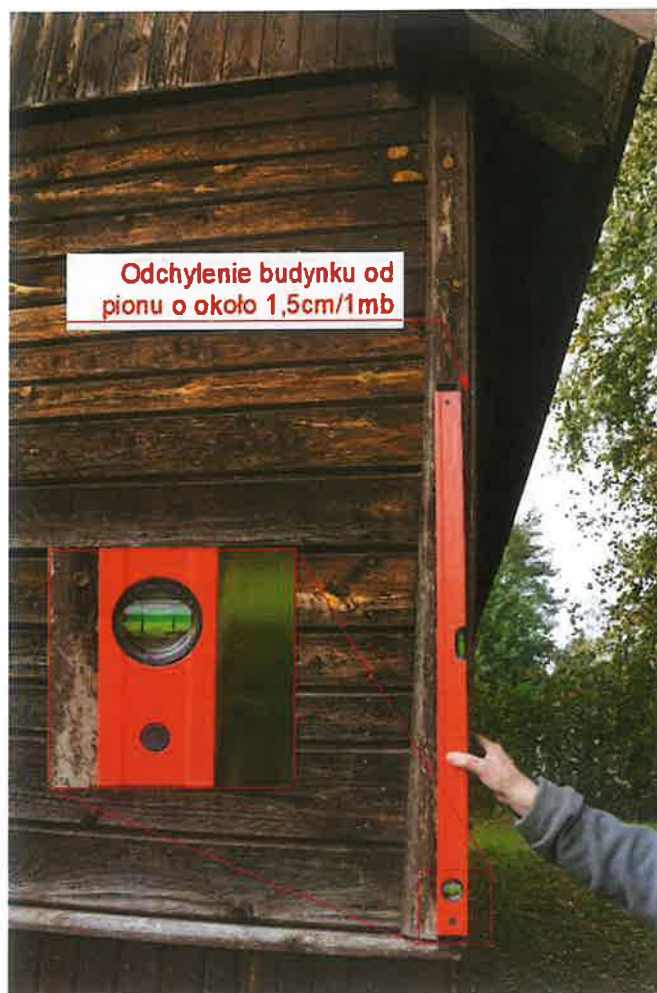
Fotografia nr 8. Widok ściany szczytowej. Odchylenie budynku od pionu.

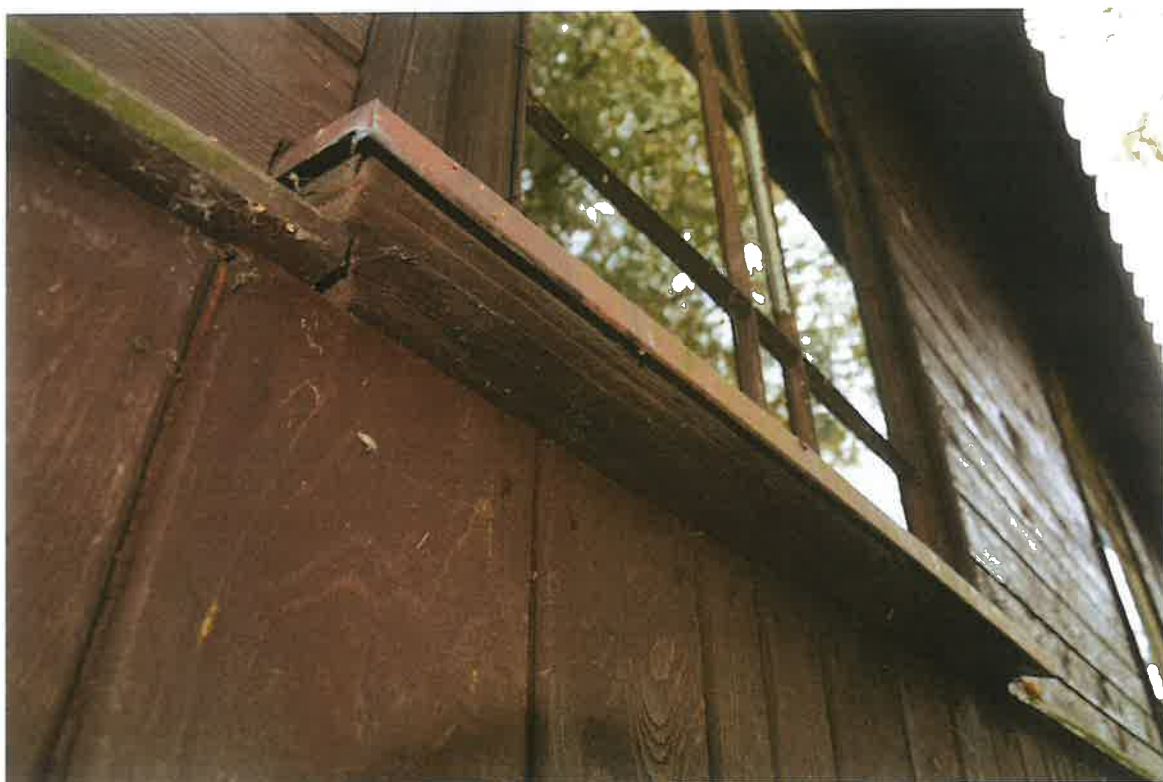
Fotografia nr 9. Oryginalny podokiennik drewniany.

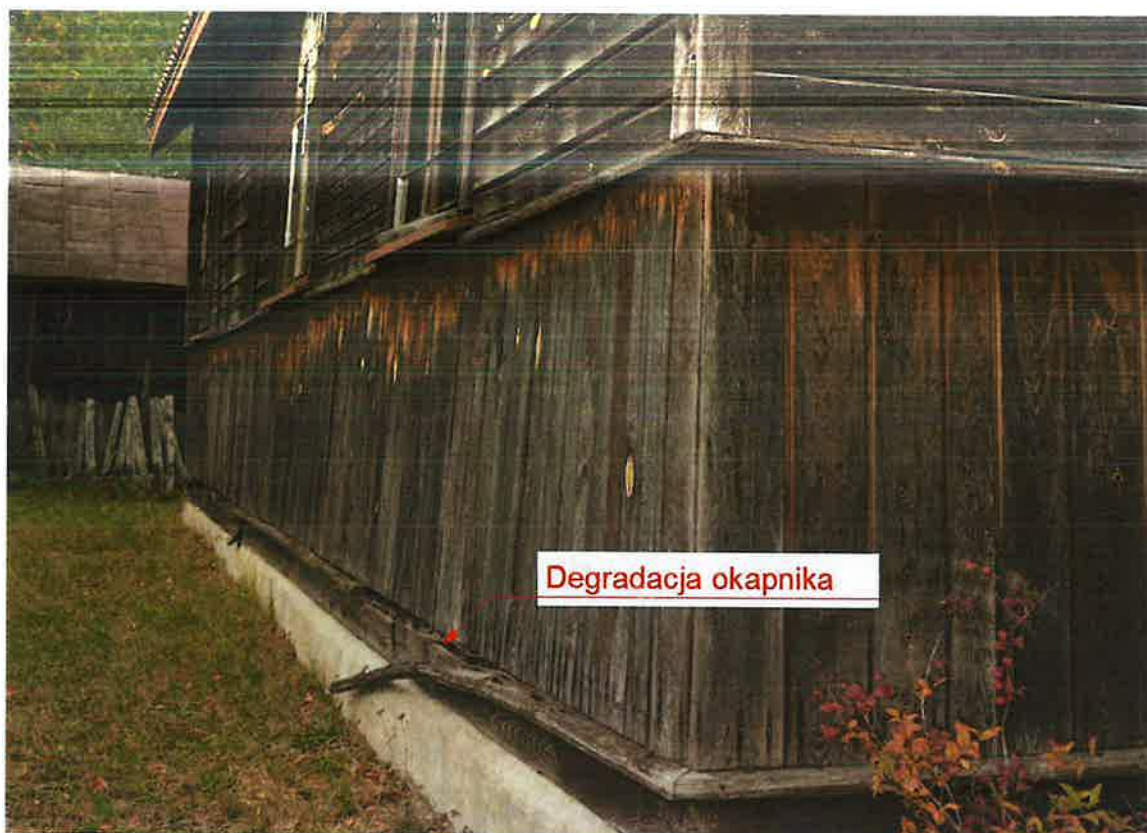
Fotografia nr 10. Elewacja południowa – widok ogólny z widoczną zniszczoną listwą okapową

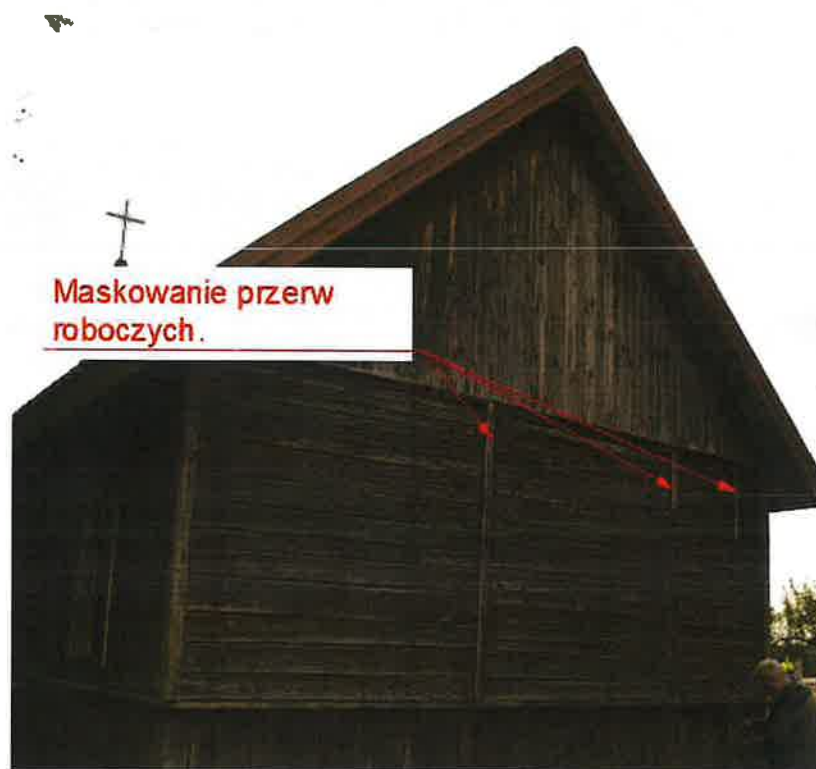
Cała elewacja wykonana jest w mało estetyczny sposób, niesymetrycznie, z przypadkowymi podziałami, bez uwzględnienia historycznych detali architektonicznych takich jak widoczne pod nią frezowane podokienniki czy obramowania okien.

Fotografia nr 11. Niesymetryczny, mało estetyczny podział elewacji. Łączenia w miejscach przypadkowych.

Biorąc pod uwagę brak walorów estetycznych, zły do dostatecznego stan techniczny oraz brak walorów historycznych elewacji zewnętrznej zaleca się wykonanie nowej elewacji – oblicówki drewnianej budynku w oparciu o wygląd obiektów historycznych, które powstawały w Parafiach

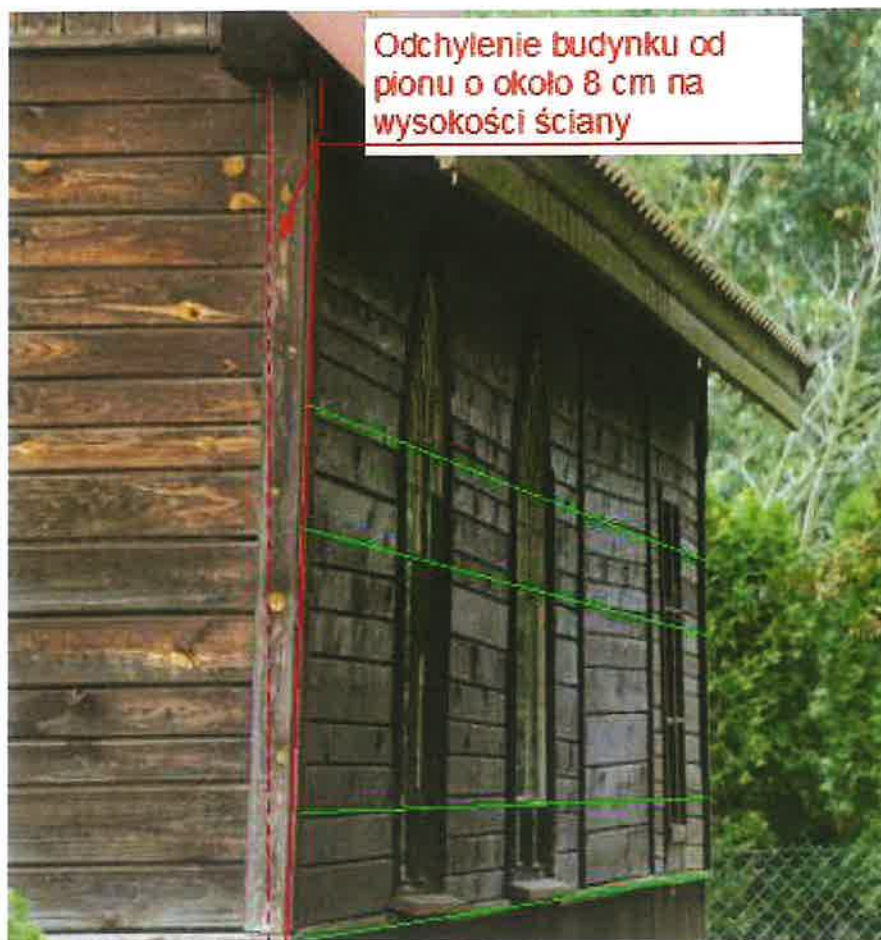
Fotografia nr 12. Odchylenie ściany od pionu. Na ścianie widoczne są błędy montażowe przy wykonywaniu desek elewacyjnych, deski niewypoziomowane, z przypadkowym podziałem przerw technologicznych i grubość desek.

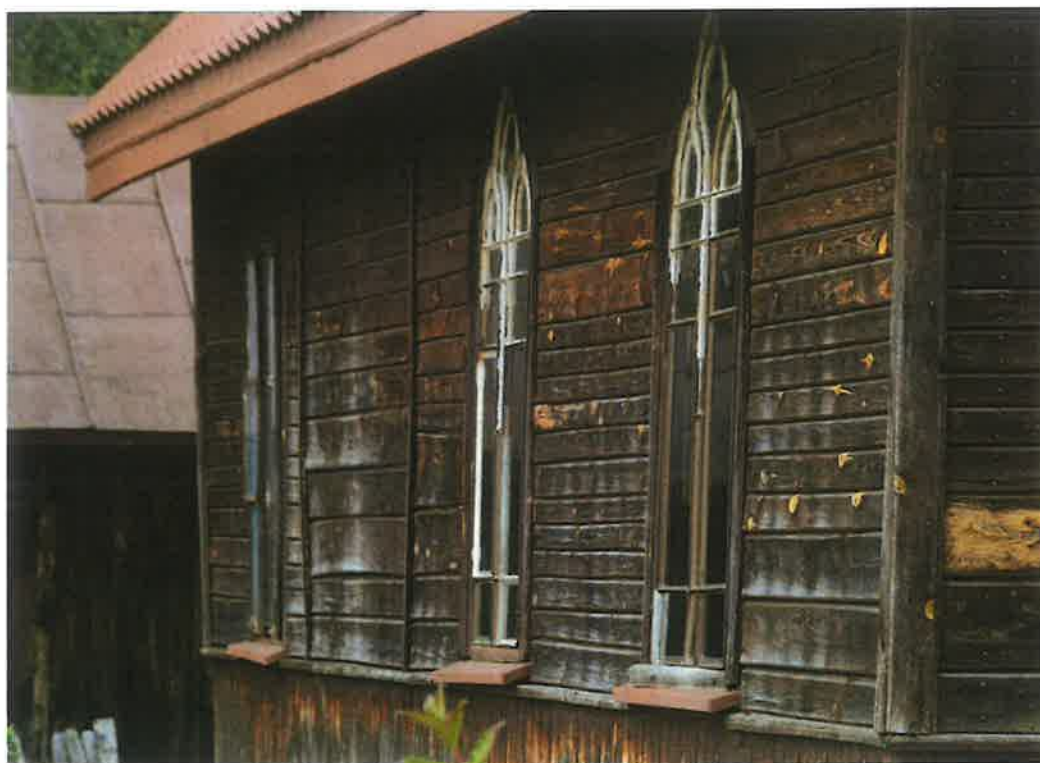
Fotografia nr 13. Ściana południowa z widocznymi wypaczeniami desek elewacyjnych.

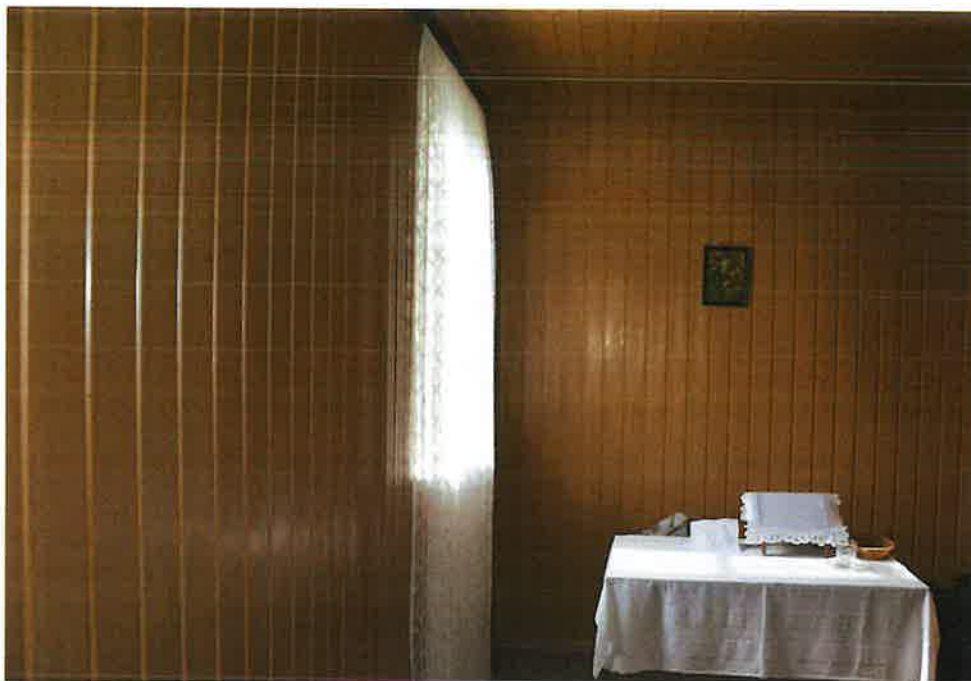
Okładziny wewnętrzne wykonano wtórnie jako „siding” PVC. Okładziny są w dobrym stanie technicznym, jednak z uwagi na brak walorów historycznych oraz tworzenia się bariery paroszczelnej z „sidingu” zalecana jest wymiana okładzin na drewniane. Łaty montażowe posiadają ślady żerowania szkodników.

Fotografia nr 14. Siding na ścianach wewnętrznych budynku.

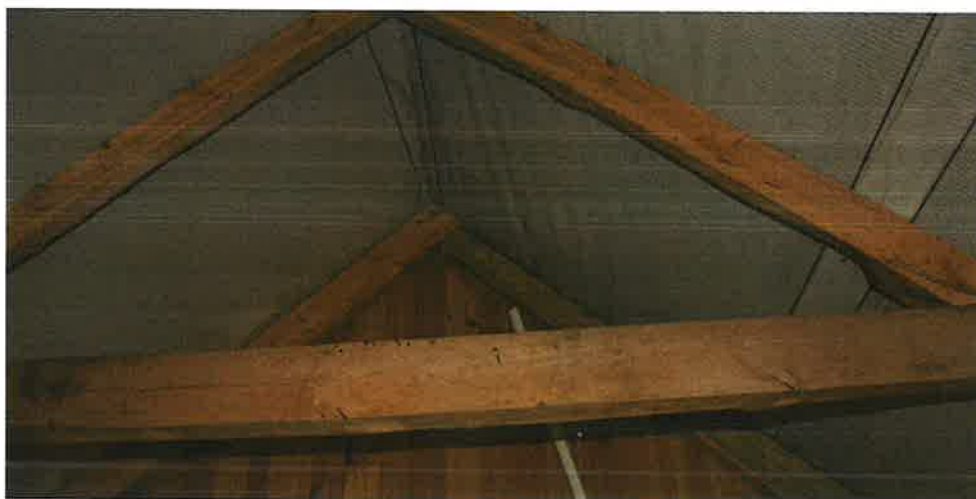
Dach dwuspadowy, kryty blacho dachówką, na konstrukcji krokwiowo-jętkowej z drewna żywicznego. Konstrukcja dachu i pokrycie dachowe wymienione podczas ostatniego . Więżba dachowa w dobrym stanie, bez śladów korozji. W kilku miejscach zauważalne są miejsca potencjalnego żerowania szkodników. Pokrycie dachowe szczelne, membrana paro przepuszczalna w strefie okarów i wiatrówek uległa degradacji z uwagi na działanie warunków atmosferycznych. Elementy dachu w dobrym stanie technicznym, z zalecanym wykonaniem fumigacji. Zalec się wykonanie podbitki okapów oraz rynien i rurspustowych.

Fotografia nr 15. Konstrukcja krokwiowo-jętkowa więźby dachowej.

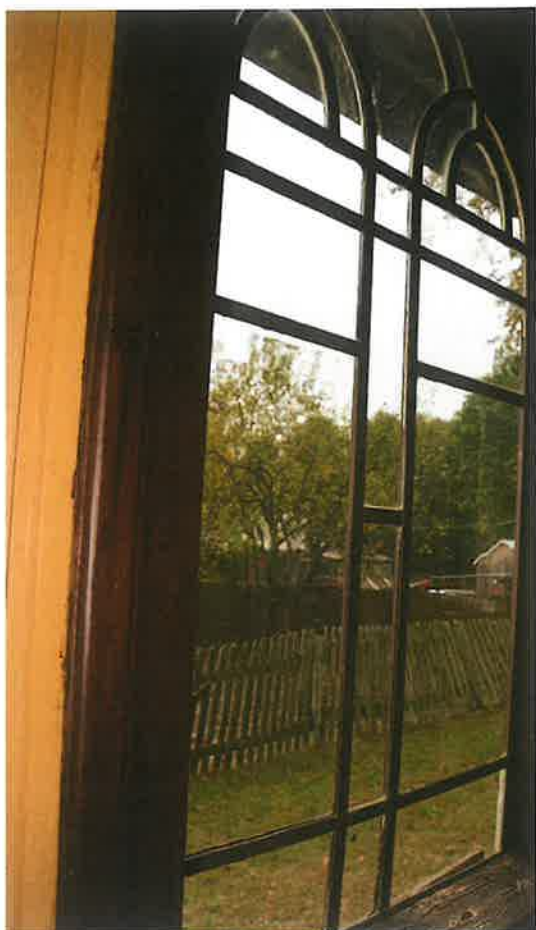
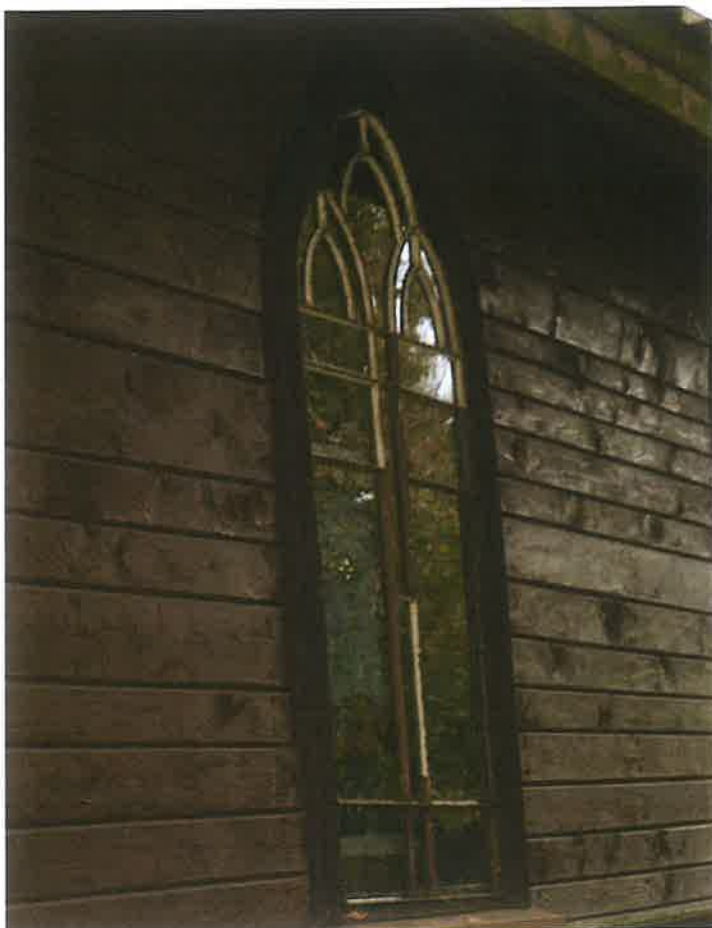
Budynek posiada oryginalną stolarkę okienną. W kaplicy zamontowane są okna na stalowej ramie, szklone na kit, bez powłok chroniących przed korozją. Stan techniczny okien dostateczny, ramy stalowe skorodowane należy poddać czyszczeniu, następnie zabezpieczyć antykorozyjnie, uzupełnić szklenia i kitowania.

Fotografia nr 16. Okno na ramie stalowej.

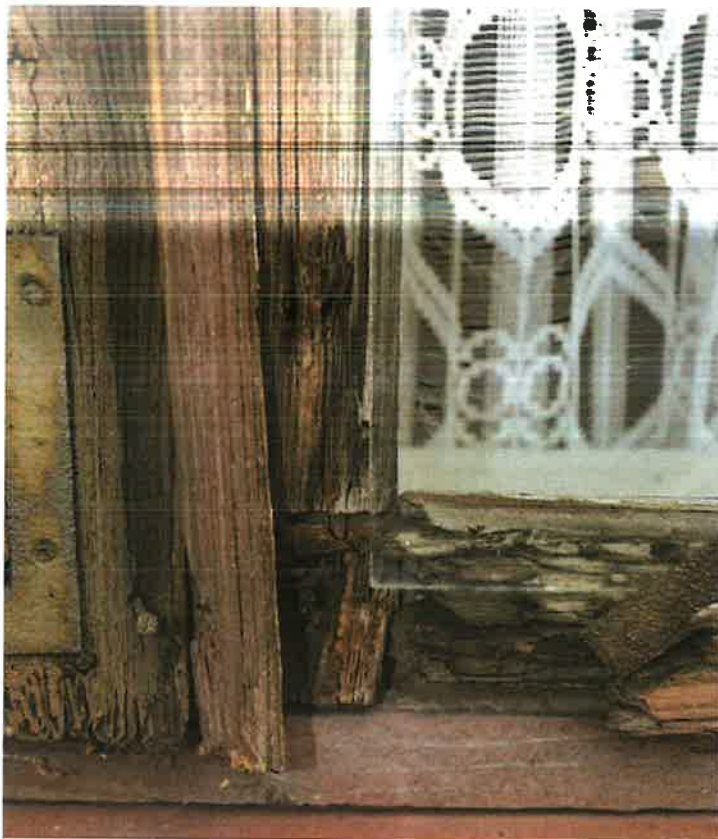
W części zaplecza i zakrystii występuje drewniana stolarka okienna - skrzynkowa, zewnętrzne ramy okienne są spróchniałe w złym stanie technicznym, ramy wewnętrzne nadają się do prac renowacyjnych. Okna należy poddać renowacji z odtworzeniem zdegradowanych elementów drewnianych.

Fotografia nr 17 . Zniszczona rama zewnętrzna okna drewnianego.

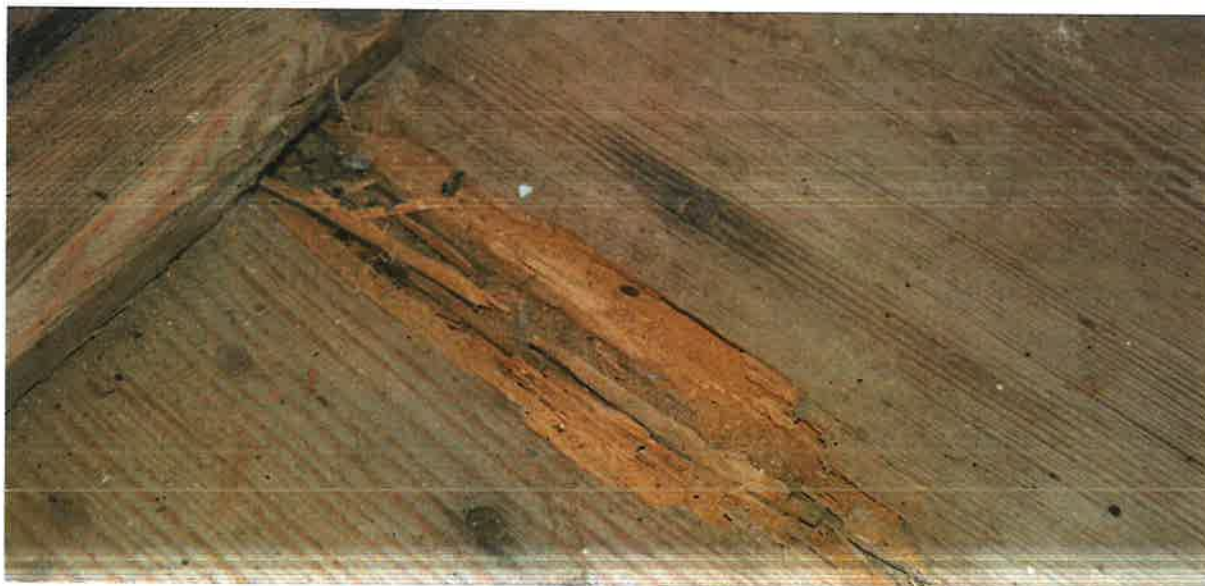
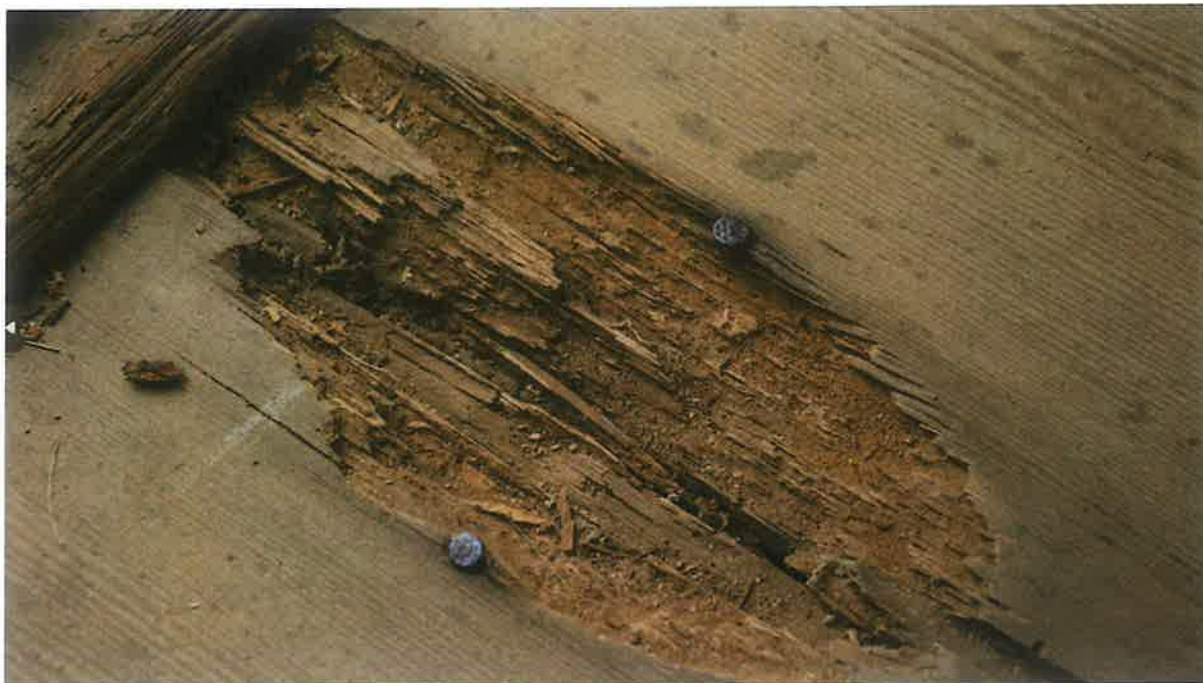
Posadzka drewniana na legarach jest w złym stanie technicznym z śladami intensywnego żerowania szkodników drewna, zarówno w legarach jak i deskach podłogowych. Struktura „zdrowa” przekroju desek i legarów w znaczącej części podłóg to zaledwie 50 % oryginalnego przekroju. Podłoga ze znaczącymi odchyłkami od poziomu i ugięciami legarów. Izolacja pozioma legarów zdegradowana. Z uwagi na bezpieczeństwo użytkowania należy odtworzyć całą podłogę kaplicy zakrystii i zaplecza.

Fotografia nr 18. Skutki żerowania szkodników drewna w deskach podłogowych.

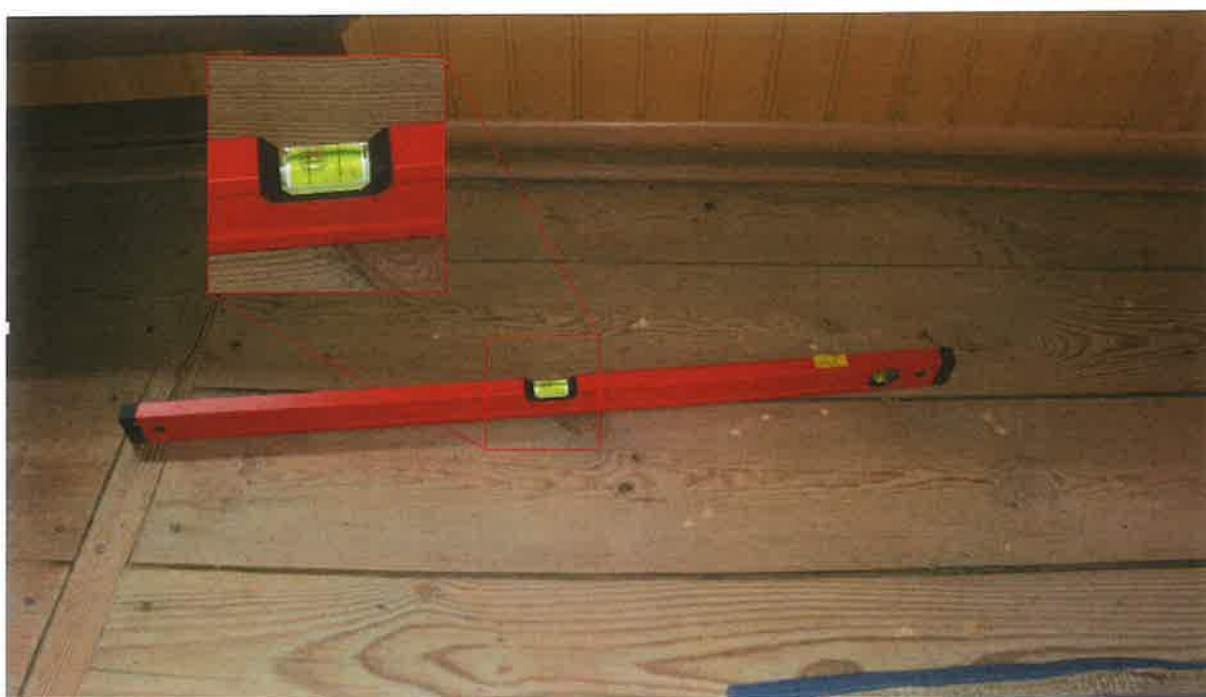
Fotografia nr 19. Odchylenia od poziomu podłogi budynku.
