1. OBIEKT		Kaplica Mariawitów		KARTA GMINNEJ EWIDENCJI ZABYTEKÓW		117/1743	
2. OBECNA FUNKCJA		3. MATERIAŁ		4. DATOWANIE		5. MIEJSCOWOŚĆ	
kaplica		drewniane		pocz. XX w.		Wólka Mlečka

6. GMINA							
Dobre							
7. POWIAT							
miński							
8. WOJEWÓDZTWO							
mazowieckie							
9. KOD POCZTOWY							
05-307							
10. ADRES							
11. LOKALIZACJA

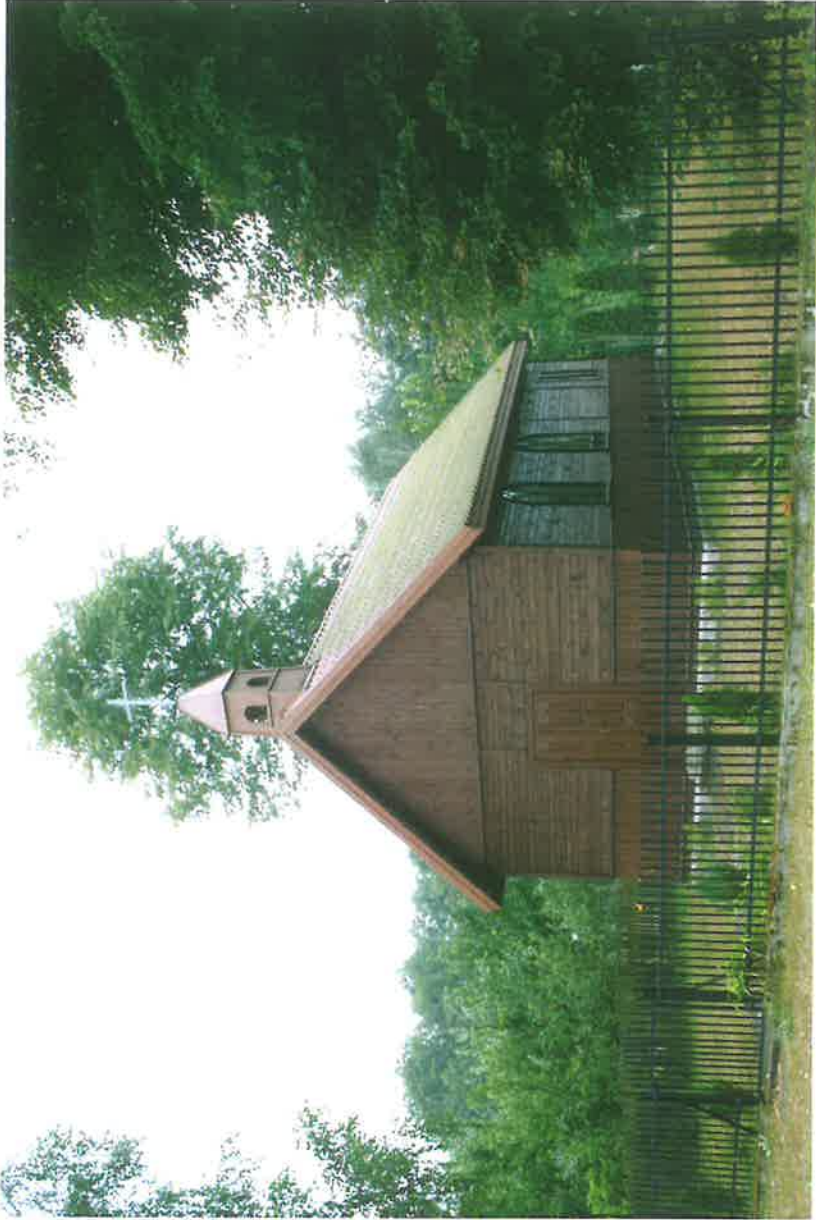
Kaplica w Wólce Mleńskiej pochodzi z początku XX w. Położona przy drodze przez wieś, zwrócona frontem do drogi. Wybudowana z drewna z zastosowaniem konstrukcji zrębowej, okna i drzwi osadzone w łątkach. Wzniesiona na planie prostokąta z gankiem w elewacji bocznej. Bryła prostopadłościenna nakryta dachem dwuspadowym o połaciach z papy. Na kalenicy dachu od frontu, sygnaturka na planie kwadratu nakryta daszkiem namiotowym zwieńczonym metalowym krzyżem. Elewacja frontowa jednoosiowa z drzwiami prostokątnymi dwuskrzydłowymi płycinowymi. Szczyt wybijany deskami w układzie pionowym, wiatrownice dekorowane ornamentem geometrycznym. W elewacjach bocznych okna prostokątne zakończone ostrołukowo.
