**Dokumentacja badań stratygraficznych dekoracji
malarskich, tynków barwnych
oraz elementów wystroju kościoła
p.w. św. Biskupa Mikołaja
W Dobrem**

Kościół parafialny

Parafia Rzymskokatolicka Świętego Mikołaja Biskupa w Dobrem, Rynek 30A, 05-307
powiat miński, gmina Dobre

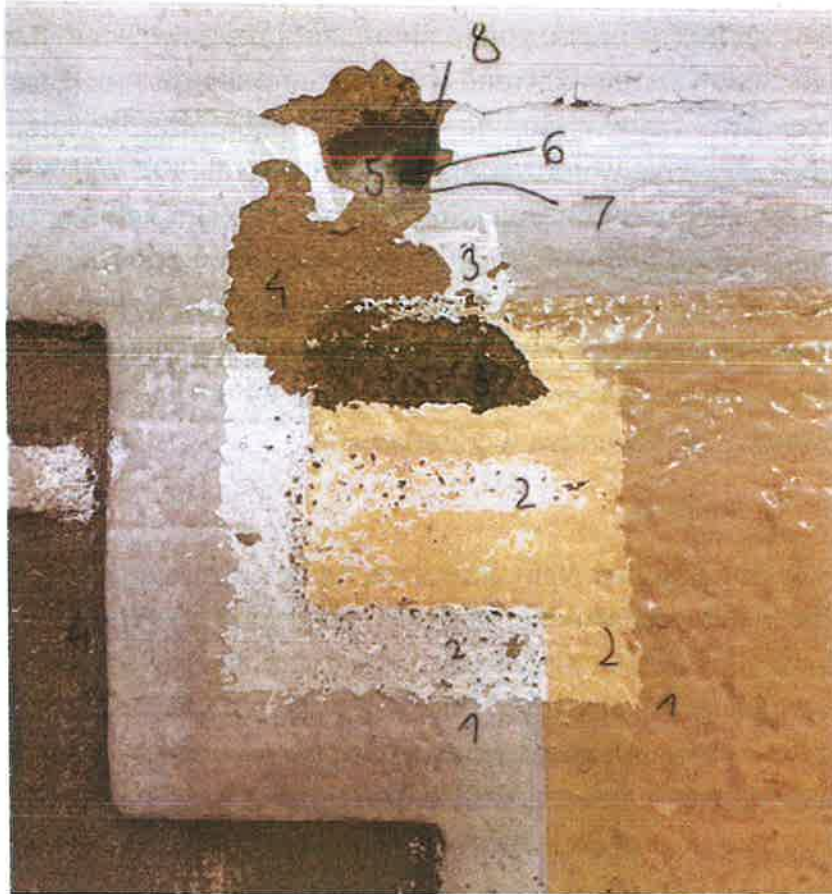
Nr. 1 Odkrywka sondażowa/ nawa główna/ 66 cm od posadzki; 28-30 cm od ściany z prawej str.

Numer warstwy	Faza chronologiczna	Charakterystyka warstwy	Datowanie
1	III	Wymalowanie jednobarwne - ciemny ugier/ farba olejna; w komp sgraffitowej to warstwa białej farby emulsyjnej	XX/XXI w.
2	III	Wymalowanie jednobarwne jasnożurowa farba olejna; w pasie sgraffita to biała farba olejna	XX/XXI w.
3	II	Warstwa ciemnobrązowej grubo nałożonej farby; w pasie sgraffita to pobiała	1951-53r.
4	II	Tynk barwiony kolor jasnobrązowy warstwa wierzchnia, ciemniejszy odcień tynk wydrapywany	1951-53 r.
5	II	Tynk wydrzewiający 1,5 cm grub	1951-53

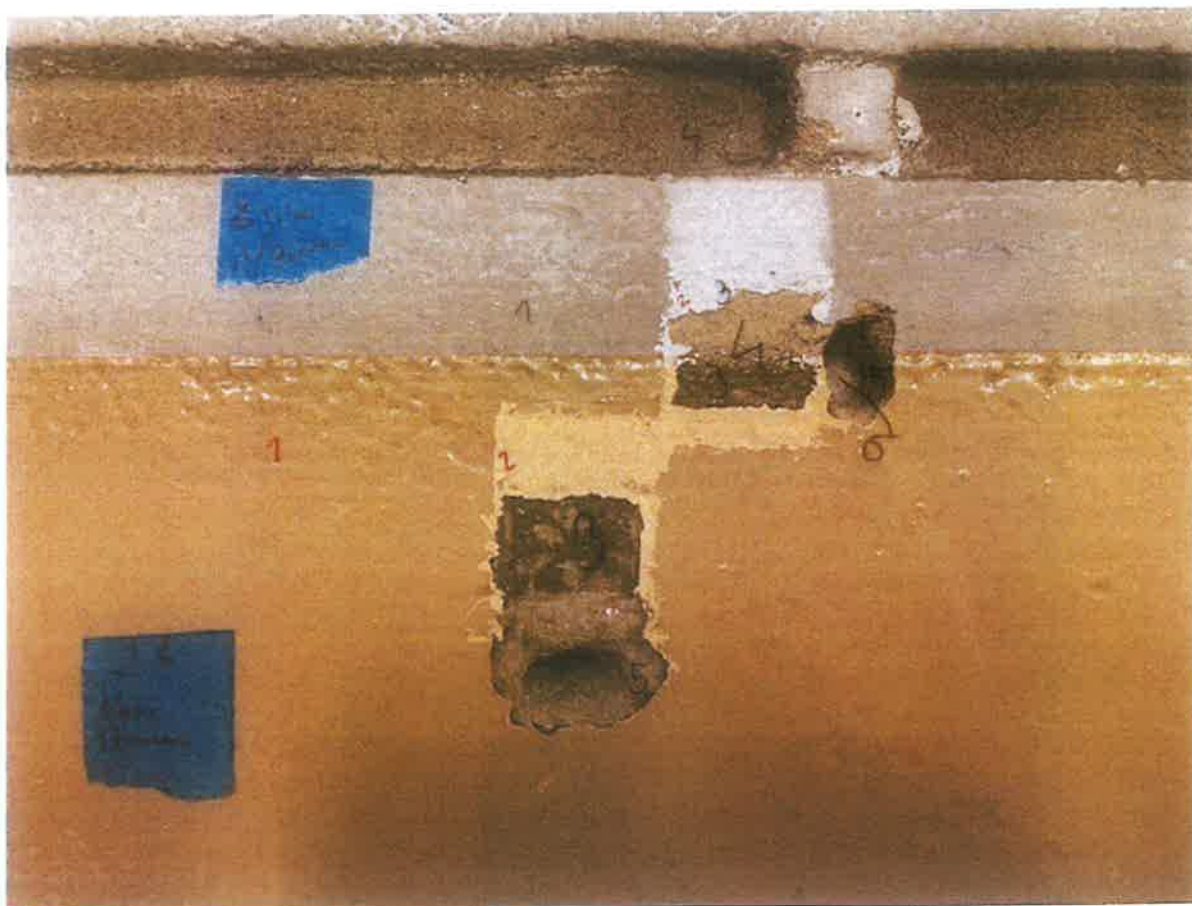
6	I	tynk wapienno - piaskowy/ średnioziarnisty	1878
7	I	Tynk wapienno -piaskowy/ gruboziarnisty	1878
8	I	Podłoże konstrukcyjne - cegła	1878

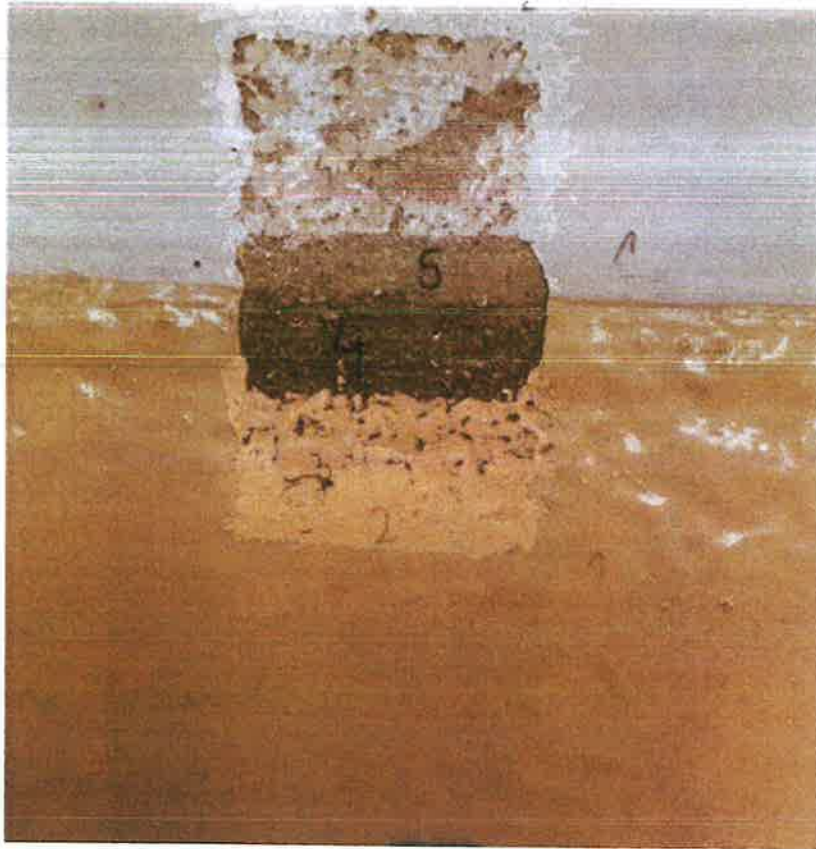
Nr. 2 (Stratygrafia) Nawa główna

174 cm od posadzki; 50 cm od lewego narożnika ściany

Numer warstwy	Faza chronologiczna	Charakterystyka warstwy	Datowanie
1	III	Wymalowanie -ciemny ugier/ farba olejna; w pasie sgraffita biały emulsyjna farba	XX/XXI w.
2	III	wymalowanie -jasny ugier; w pasie sgraffita biały/ farby olejne	XX/XXI w.
3	II	warstwa ciemnobrązowej farby lub szlichty (warstwa <1mm) w pasie sgraffita szczątkowo zachowana pobiała	II pol. XX w.

4	II	Tynk barwiony jasnobrązowy wierzchni, ciemniejszy odcień w partiach wydrapywanych	II pol. XX w.
5	II	Tynk jasnobrązowy, wierzchnia warstwa komp sgraffitowej	XIX w.
6	I	Tynk wapienno piaskowy	XIX w.

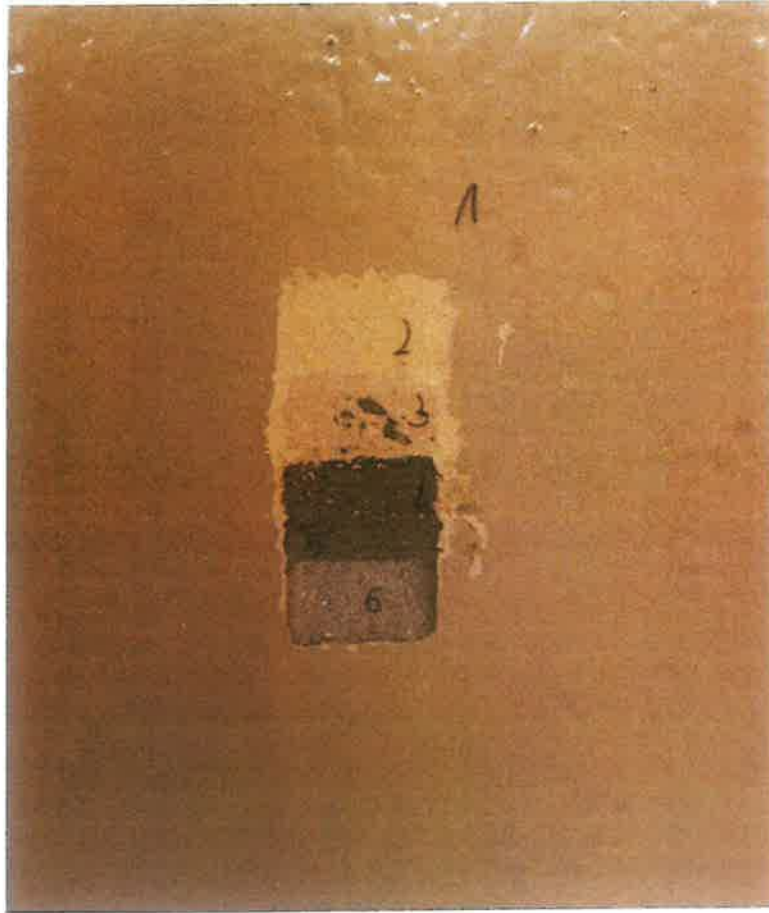
Odkrywka nr 4 ok. 170 cm od posadzki/ 85 cm od lewego narożnika ściana/ filar ukazująca warstwy przemalowań (1, 2, 3), warstwę ciemnobrązowej farby identyfikowaną na lata 1951-53, leżącą na szarym tynku wyrównującym z tego okresu.

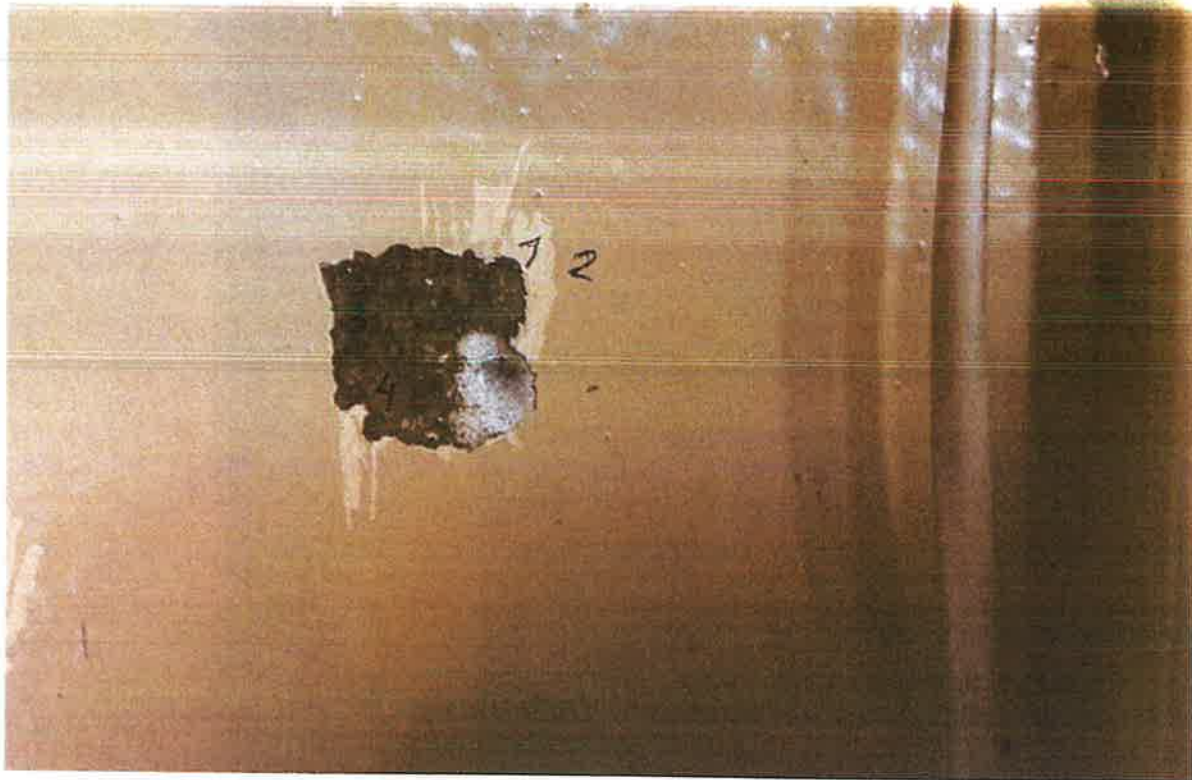
nr 5. nawa główna ok. 180 cm od posadzki/ 25 cm od glifu drzwi/ po lewej stronie.
Odkrywka potwierdzająca kolor w warstwie identyfikowanej na lata 1951-53.

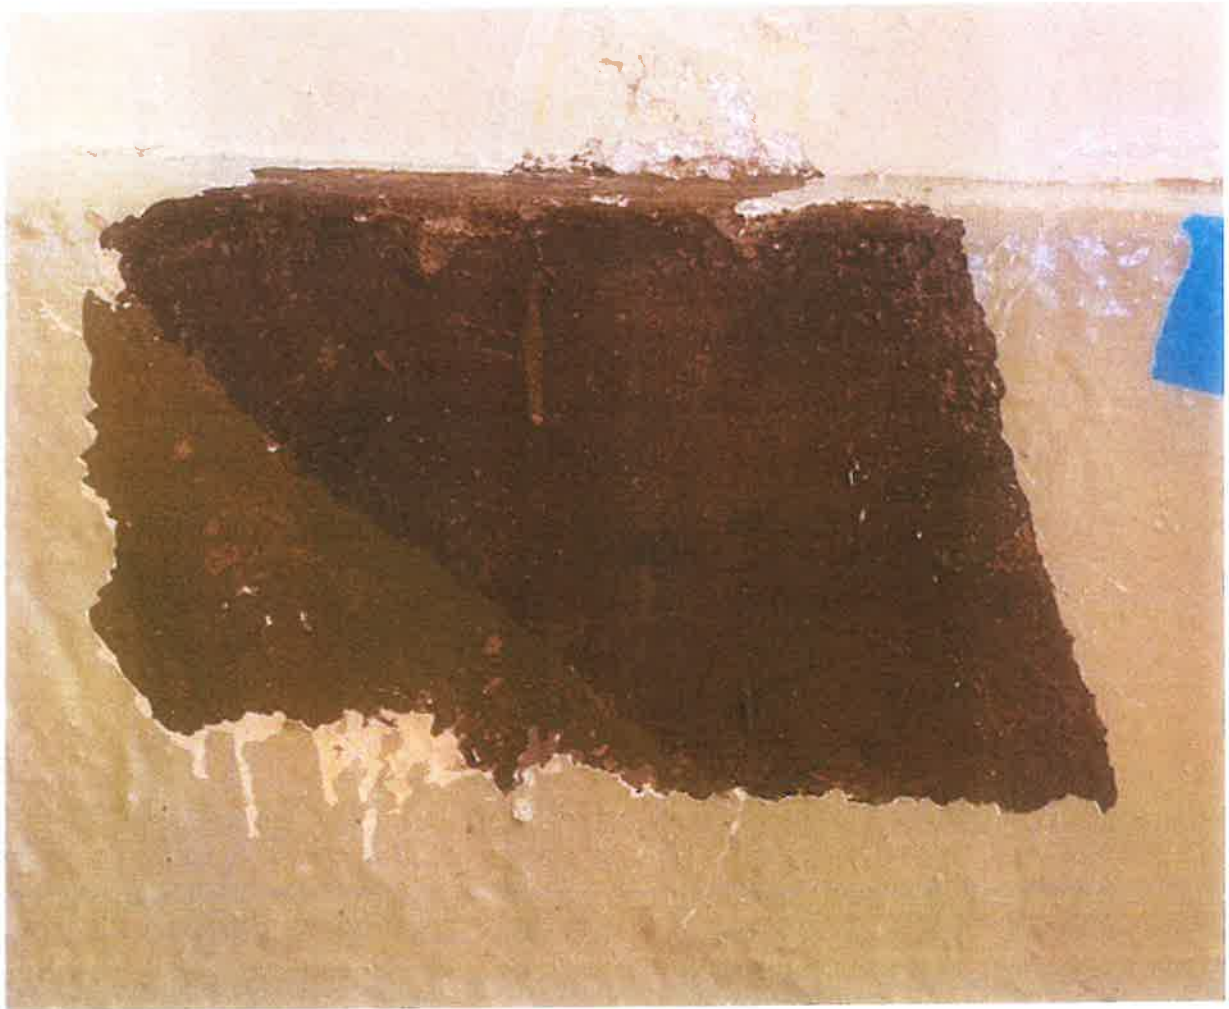
Nr. 6 nawa główna, cokół na granicy z filarem; ok. 95 cm nad posadzką/ 5 cm od narożnika ściana/filar

Odkrywka powiększona do ok. 3 dm², potwierdzająca kolor w warstwie identyfikowanej na lata 1951 -53

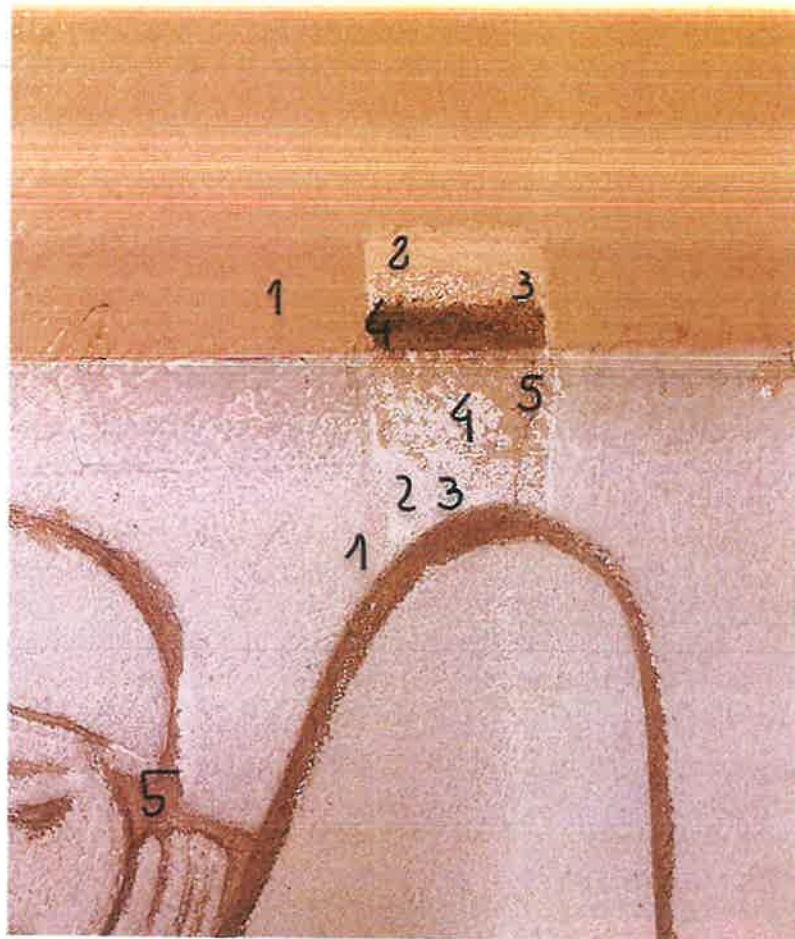
nr 7 odkrywka pasowa, ukazująca układ warstw dekoracji sgraffitowej w II i III fazie chronologicznej

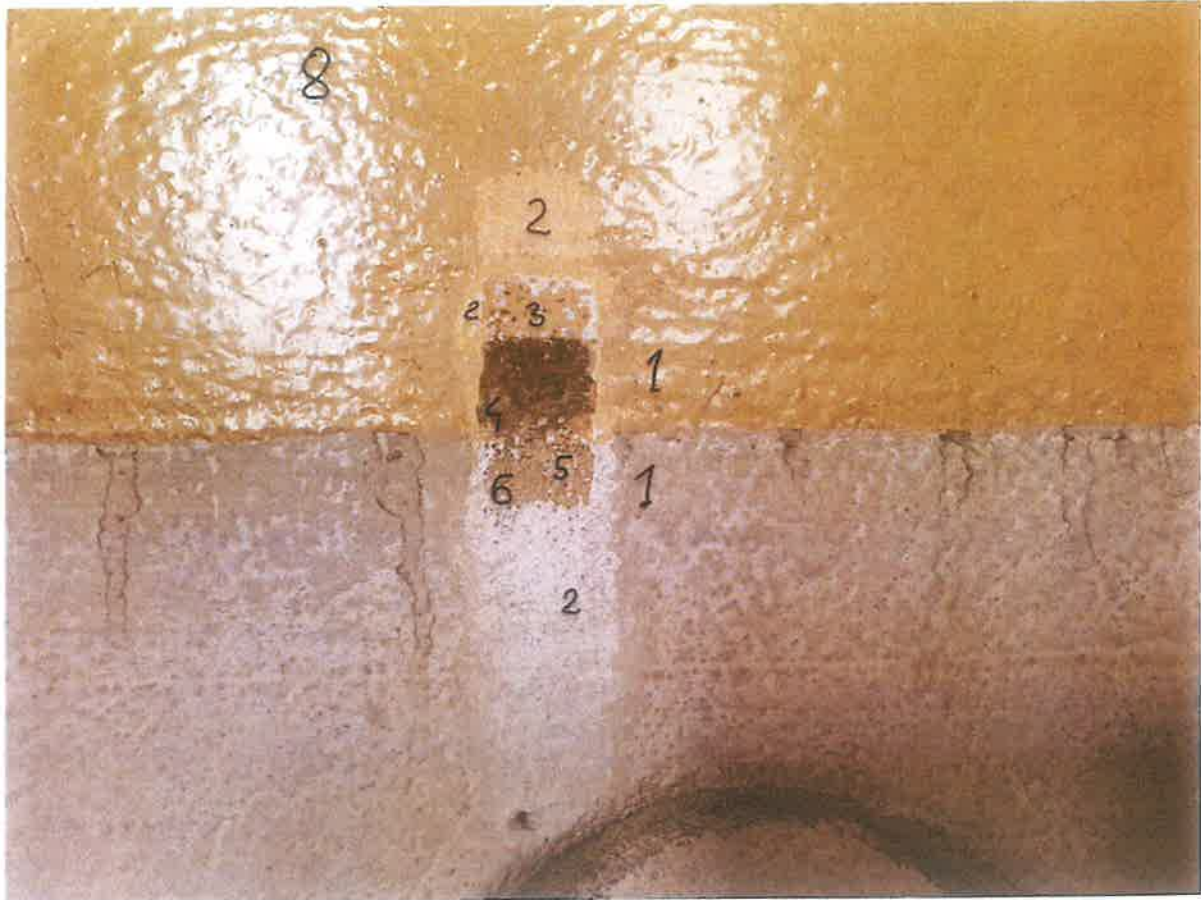
Numer warstwy	Faza chronologiczna	Charakterystyka warstwy	Datowanie
1	III	Przemalowanie jednobarwne - ciemny ugier, farba olejna / ściana; biała emulsyjna farba w obszarze sgraffita	XX/XIX
2	III	Wymalowanie jednobarwne - jasna ugirowa	XX/XXI

3	III	Wymalowanie jednobarwne/ ciepły różowy kolor/ farba olejna	XX/ XIX
4	II	Warstwa grubo nałożonej ciemnobrązowej farby, dla kompozycji sgraffitowej warstwa ta jest pobiłą	1951-53
5	II	Warstwy tynku barwionego wierzchnia jasnobrązowa, w partiach wydrapanych - ciemniejszy odcień brązu	1951- 53

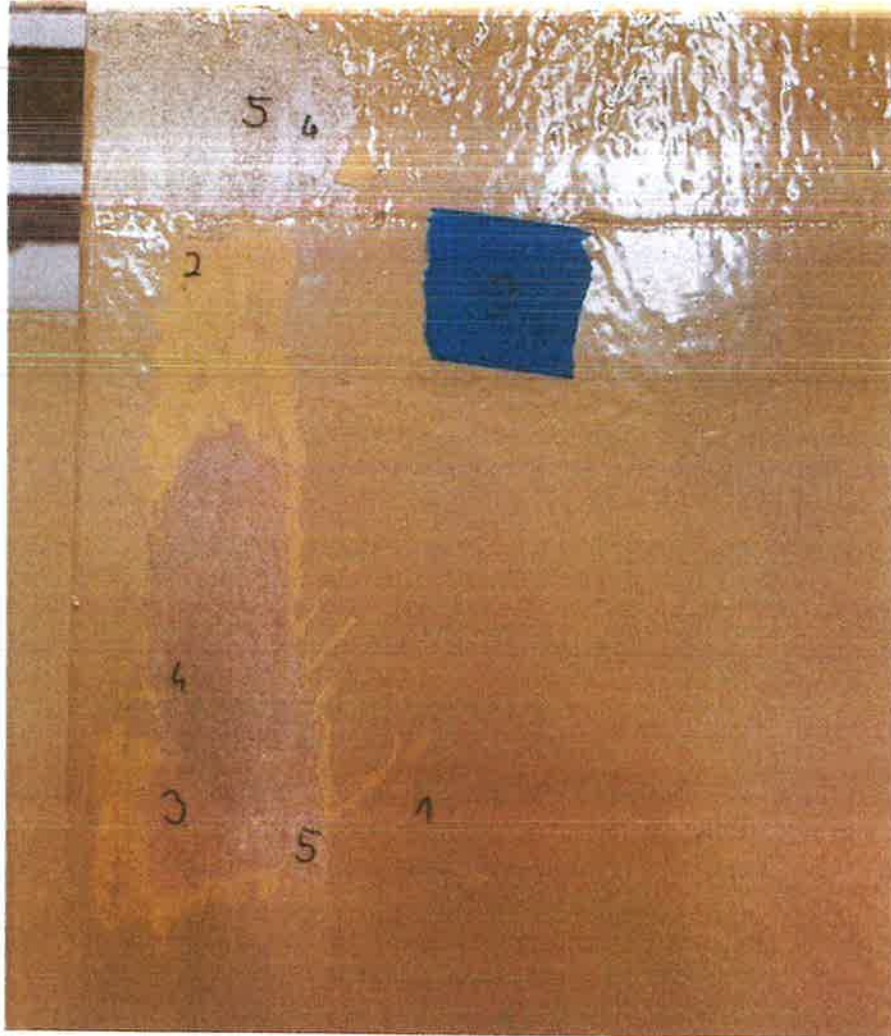
Nr 8 Nawa główna odkrywka pasowa ukazująca warstwy przemalowań i warstwy technologiczne dekoracji w nad kompozycjami sgraffitowymi

Numer warstwy	Faza chronologiczna	Charakterystyka warstwy	Datowanie
1	III	Wymalowanie jednobarwne - ciemny ugiel/ farba olejna. W pasie sgraffita jest to biała emulsyjna farba	XX/XXI
2	III	Wymalowanie jednobarwne - jasny ugiel/ farba olejna. W pasie sgraffita to biała olejna farba.	XX/XXI w

3	III	Wymalowanie jednobarwne - jasny ciepły różowy/ farba olejna	XX/XXI w
4	II	Warstwa grubo nałożonej farby ciemnobrązowej; w pasie sgraffita są to pozostałości pobiały	1951-53
5	II	Tynk wapienno - piaskowy barwiony / jasnobrązowy	1951-53

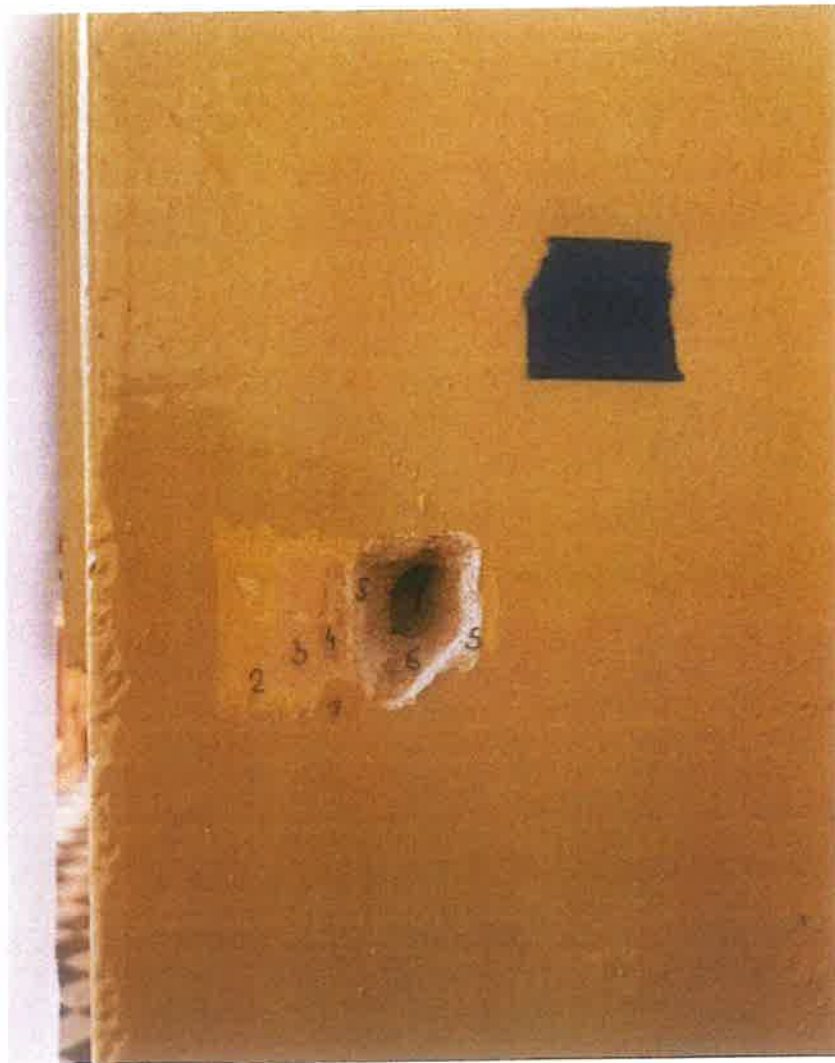
Odkrywka nr 9; nawa główna, filar 156 cm od posadzki, 5 cm od narożnika

1	III	Wymalowanie - ciemnougrowa olejna farba	XX/XIX
2	III	Wymalowanie - jasnougrowa olejna farba	XX/XIX
3	III	wymalowanie - jasnoróżowa olejna farba	XX/XXI
4	II	Jasnoróżowa warstwa barwna; te warstwie powyżej lamperii stanowi pobiałą	1951-53
5	II	Szary tynk	1951-53

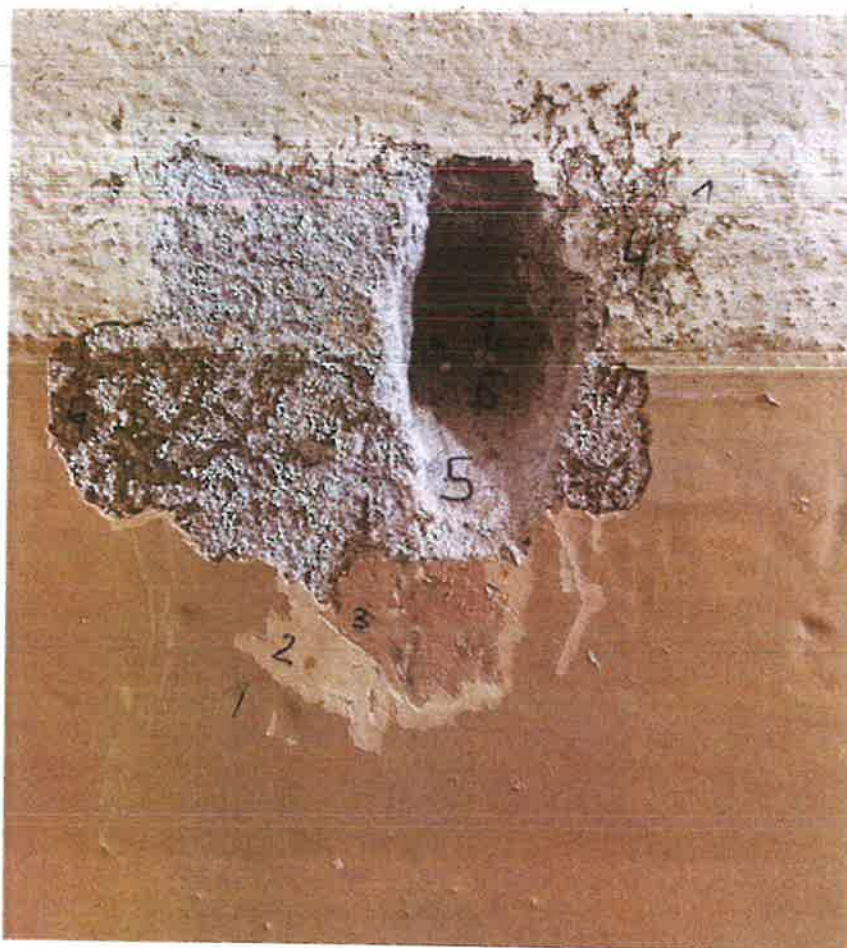
Odkrywka nr 10 170 cm od posadzki, 57 cm od narożnika ściana/filar

Numer warstwy	Faza chronologiczna	Charakterystyka warstwy	Datowanie
1	III	Wymalowanie - ciemnougrowa olejna farba	XX/XXI
2	III	Wymalowanie - jasnougrowa olejna farba	XX/XXI

3	III	wymalowanie - jasnoróżowa olejna farba	XX/XXI
4	II	Jasnoróżowa warstwa szlichty lub farby	1951-53
5	I	Warstwa szarego kruchego tynku >0,5 cm	1951-53
6	I	Warstwa tynku wapienno - piaskowego / średnioziarnistego/ok. 2 cm	1878
6	I	Warstwa tynku z wypełniaczem gruboziarnistym ok. 1,5 cm grub.	1878
7	I	Podłoże konstrukcyjne - cegła	1878

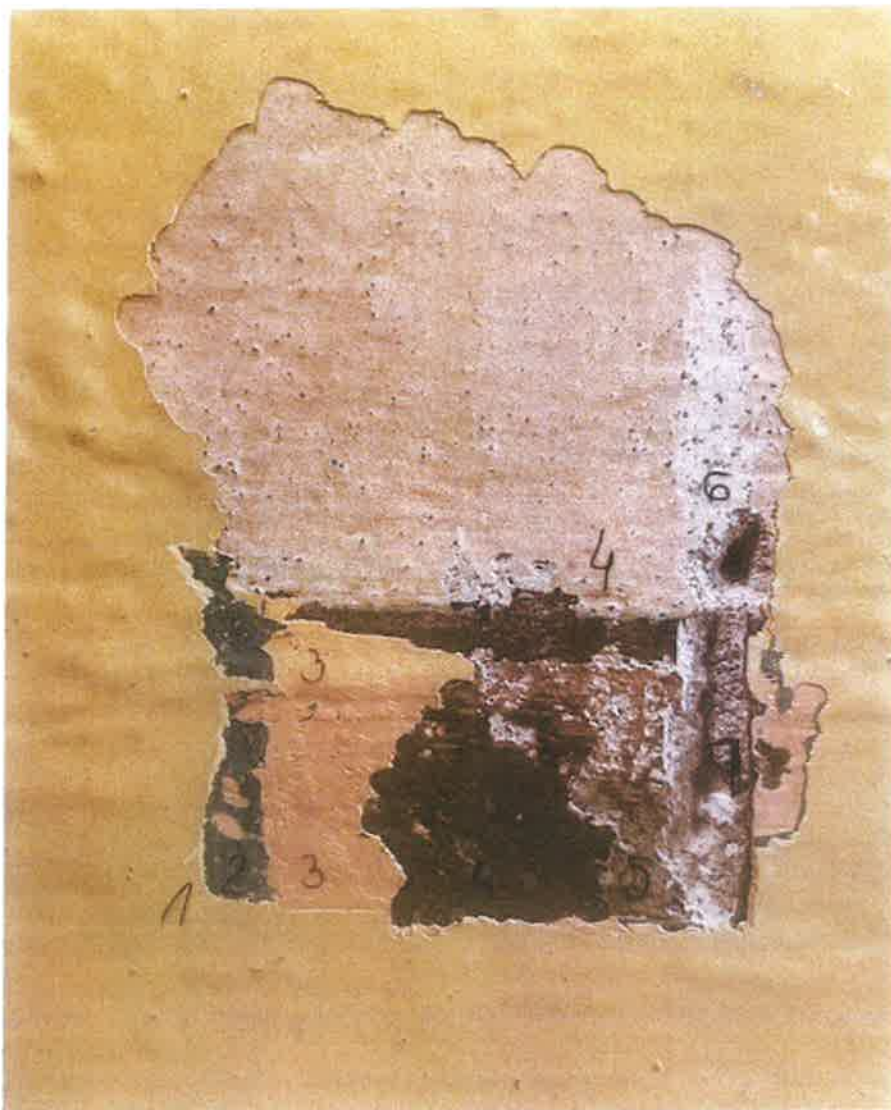
Nr 11 Znawa główna, ściana zachodnia, 200 cm od posadzki/ ok. 60 cm od narożnika ze ścianą

Numer warstwy	Faza chronologiczna	Charakterystyka warstwy	Datowanie
1	III	Wymalowanie - ciemnogniowa olejna farba, powyżej lampen: jest to warstwa	XX/XXI

2	III	wymalowanie jasnougrowa olejna farba	XX/ XXI w.
3	III	wymalowanie - różowa olejna farba	XX/ XXIw.
4	II	Warstwa ciemnej farby klejowej lub barwionej pobiałą	1951-53
5	I	Warstwa tynku wapienno piaskowego ze średnioziarnistym wypełniaczem	XIX w.
6	I	Warstwa tynku wapienno - piaskowego z wypełniaczem gruboziarnistym	XIX w.
7	I	Podłoże konstrukcyjne- Mur ceglany	XIX w.

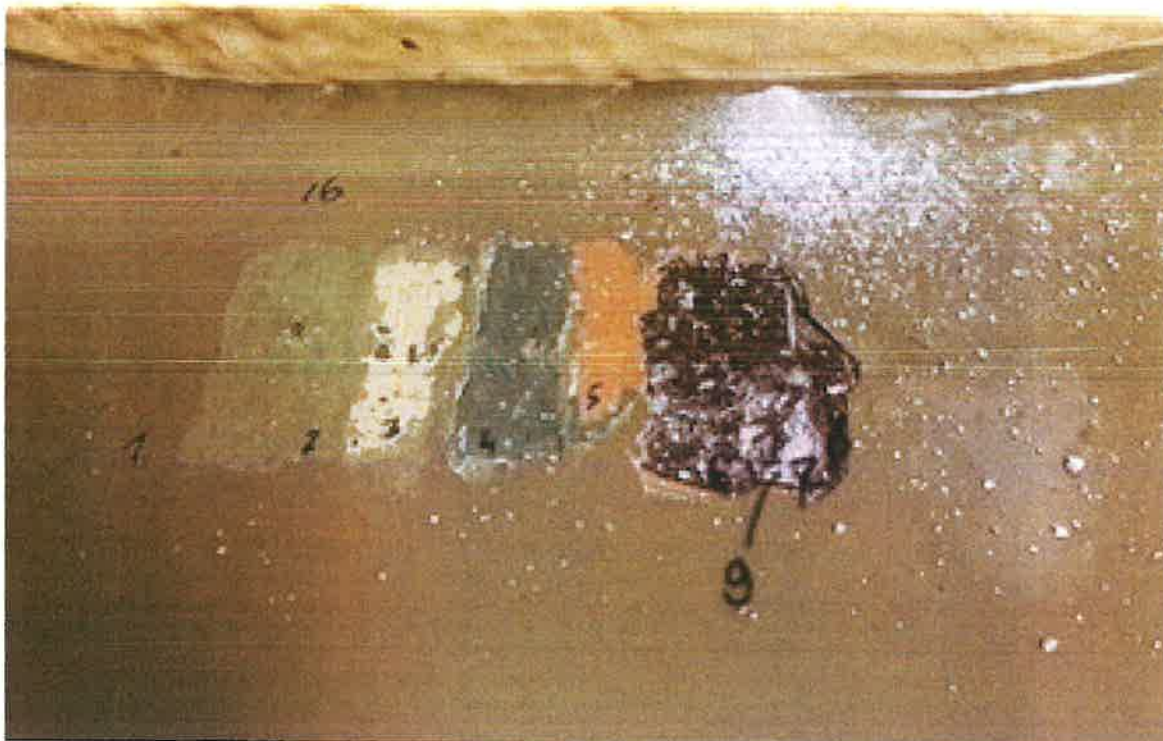
12 Nawa główna, filar w wejściu głównym 100 cm od posadzki, 15 cm od prawego narożnika filara

1	III	Wymalowanie - ciemnogurowa olejna farba	XX/XXI w.
2	III	wymalowanie zielona olejna farba	XX/XXI w.
3	III	Wymalowanie - różowa olejna farba poniżej lamperii; powyżej farba ma kolor jasnougrowy	XX/XXI
4	II	Ciemnobrązowa warstwa grubo nałożonej farby lub szlichty; powyżej lamperii w tej samej warstwie - kolor jasnoróżowy	1951-53
5	II	Twarda ciemnoszara warstwa pojawiająca się lokalnie; być może rodzaj izolacji	1951-53?
6	II	Warstwa pobiasty lub jej pozostałości	1951 -53?
7	I	Warstwa tynku wapienno - piaskowego ze średnioziarnistym wypełniaczami widocznymi grudkami wapna	1878

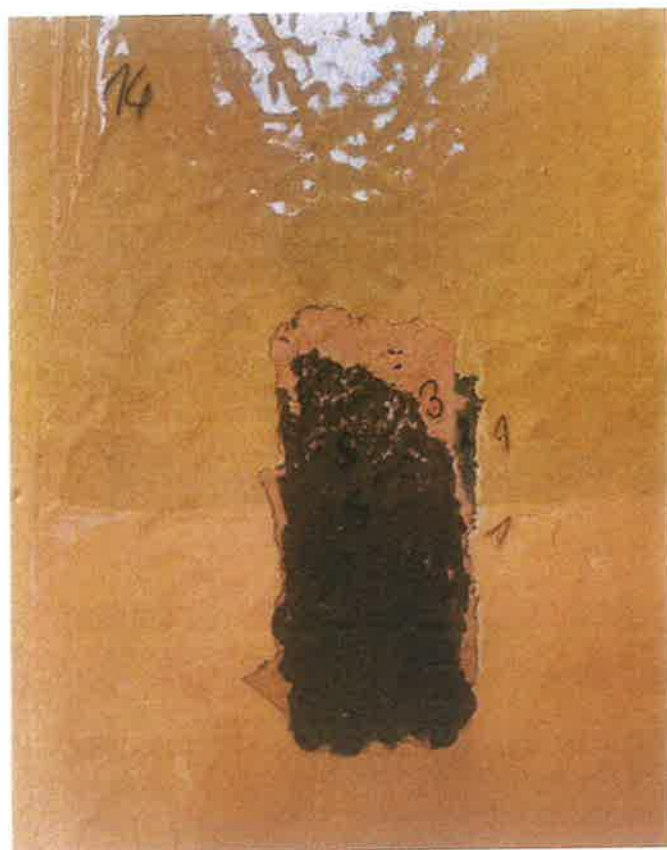
13. odkrywka na bazie kolumny u wejścia głównego/ wierzch ok 38 cm od podłogi			
Numer warstwy	Faza chronologiczna	Charakterystyka warstwy	Datowanie
1	III	Wymalowanie - oliwkowy/olejna farba	XX/XXI w.
2	III	Wymalowanie - różowa olejna farba	XX/XXI w.

3	III	Wymalowanie jasny kremowy/ olejna farba	XX/XXI w.
4	III	Wymalowanie - ciemnozielony/ farba olejna	XX/XXI w.
5	III	Wymalowanie - ciemny ugier/ farba olejna	XX/XXI w.
6	II	Warstwa barwna ciemnobrązowy	1951-53?
7	II	Warstwa gruntu (?) lub grubo nałożonej farby podkładowej	1951-53?
8	II	Drewno	1951-53?

Uwaga: Bazy kolumn są wtórne, jest to rodzaj obudowy wykonanej z drewna o kształcie prostopadłościanu; można domniemywać, że właściwa baza była bardzo zniszczona lub/i obudowa miała funkcję ochronną - kolumny usytuowane są w trakcie komunikacyjnym wejścia głównego, narażone na interakcję i zniszczenia.

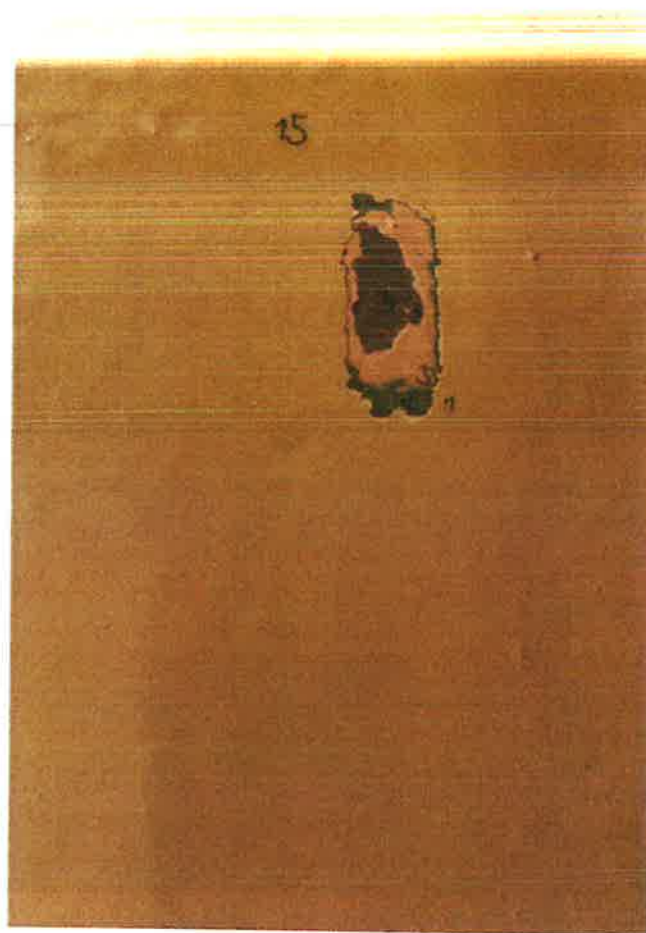
14 nawa główna, ściana filaru przy wejściu głównym, odkrywka powyżej lamperii ok 190 cm od podłogi, 45 cm od ościeżnicy

Numer warstwy	Faza chronologiczna	Charakterystyka warstwy	Datowanie
1	III	Wymalowanie jednobarwne - oliwkowy i ciemny ugier/ farba olejna	XX/XXI
2	III	wymalowanie - kolor ciemnozielony	XX/XXI
3	III	Wymalowanie - kolor różowy	XX/XXI
4	II	Warstwa barwna/ grubo nałożona/ ciemnobrązowy	1951-53
5	II	warstwa szarobrązowa farba lub izolacja	1951-53

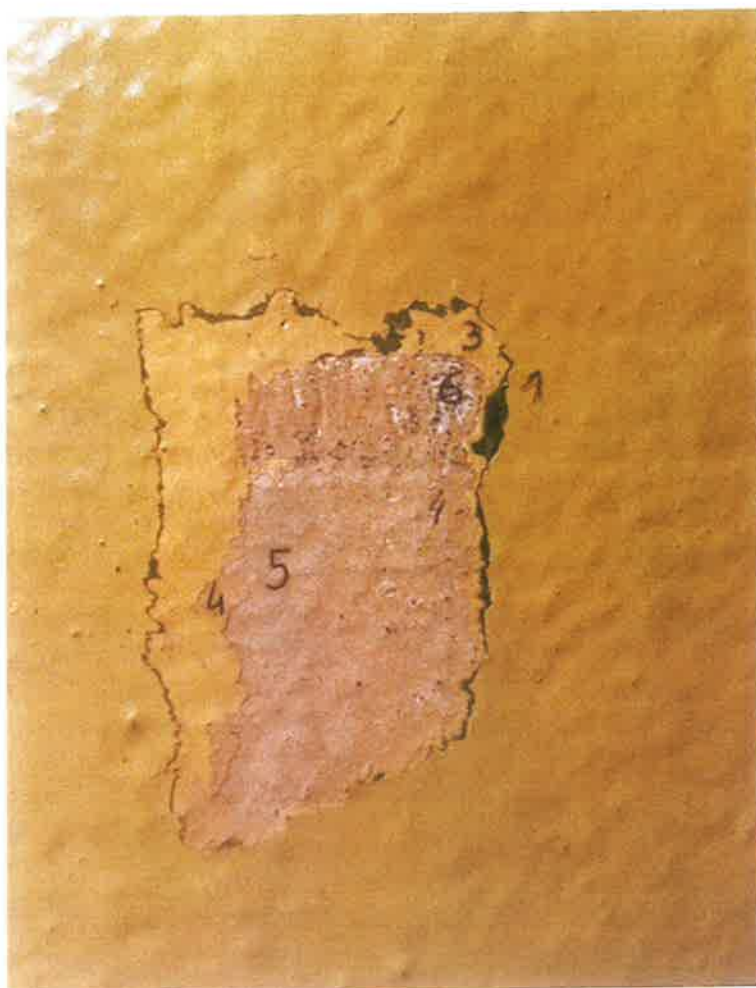
15 nawa główna, ściana filaru przy wejściu głównym, odkrywka w możliwie najwyższym punkcie, ok 220 cm od posadzki

W odkrywce nr. 14 i 15 pod (charakterystyczną dla powierzchni na tych wysokościach) warstwą ciemnobrązowej farby, pojawia się dodatkowa szarobrązowa warstwa, być może była to zmiana kolorystyczna lub kompozycyjna, lub jest to rodzaj podkładu/izolacji dla farby leżącej bezpośrednio nad nią. Odkrywki dotyczą obszarów ścian narażonych na interakcje i zniszczenia.

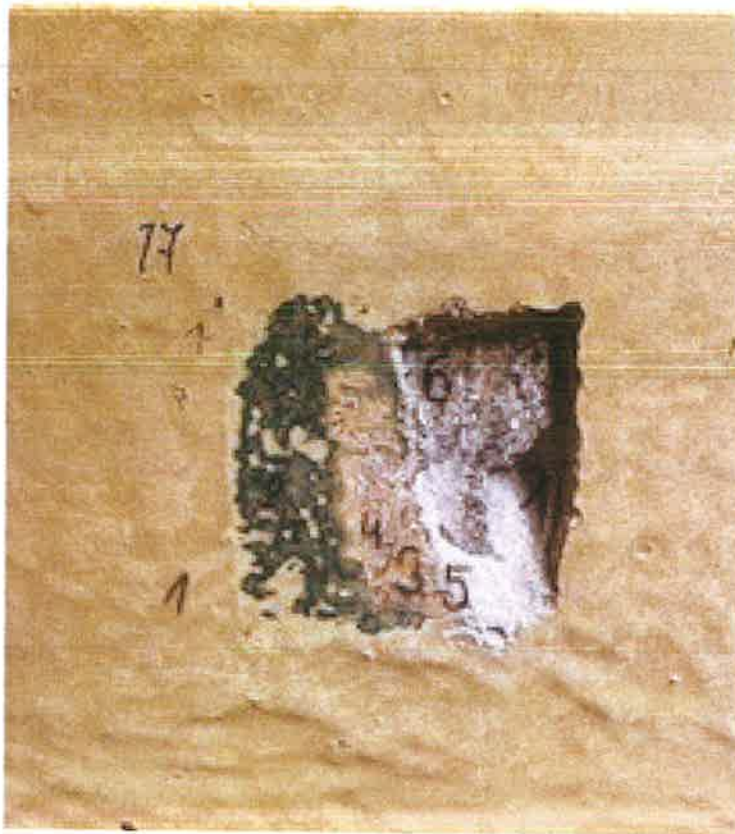
16 nawa główna/ lewa kolumna przy wejściu głównym, odkrywka w możliwie najwyższym punkcie, ok 220 cm od podłogi

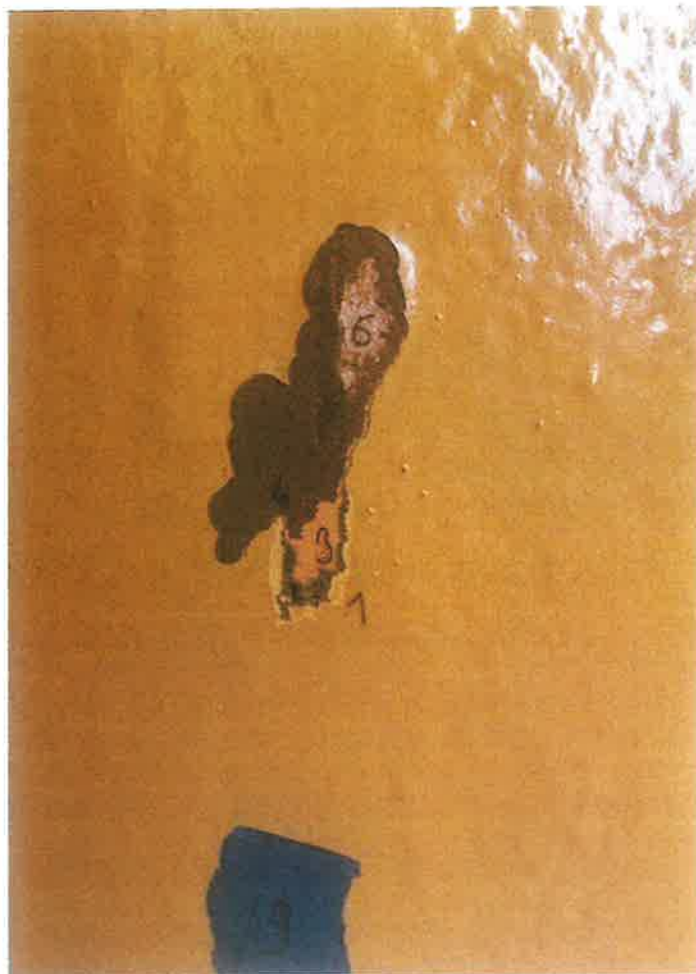
Numer warstwy	Faza chronologiczna	Charakterystyka warstwy	Datowanie
1	III	Wymalowanie jednobarwne - ciemny ugier/ farba olejna	XX/XXI
2	III	wymalowanie - kolor ciemnozielony	XX/XXI
3	III	Wymalowanie - żółty/ farba olejna	XX/XXI
4	II	Wymalowanie - różowy/ farba olejna	XX/XXI
5	II	Warstwa barwna. - chłodny różowy	1951-53
6	II	Tynk	1951-53

Numer warstwy	Faza chronologiczna	Charakterystyka warstwy	Datowanie
1	III	W. malarska – jugrowa/ olejna	XX/XXI w.
2	III	Wymalowanie - kolor zielony/ olejna	XX/XXI w.
3	III	Wymalowanie - jasnożółty / olejna	XX/XXI w.
4	III	Wymalowanie różowy/ olejna	XX/XXI w.
5	II	Tynk (kruchy, sypki)	1951-53
6	I	Szczątkowo zachowane relikty warstwy malarskiej - błękitno- brązowe	1878
7	I	Tynk wapienno piaskowy <1,5 cm	1878

Uwagi: w tej odkrywce występuje warstwa malarska, która być może przed remontem i rearanżacją wewnątrz w 1951-53 była warstwą marmoryzacji na kolumnie (wniosek na podstawie obserwacji) ponieważ nie jest to jednoznaczne i nawet jeśli pierwotnie była to marmoryzacja, to została ona mocno przetarta przed przystąpieniem do nakładania kolejnej warstwy tynku. Podobna sytuacja występuje w profilu łuku tęczowego i profilach stanowiących glyfy drzwiowe. Być może był to pierwotny wystrój detali architektonicznych kościoła.

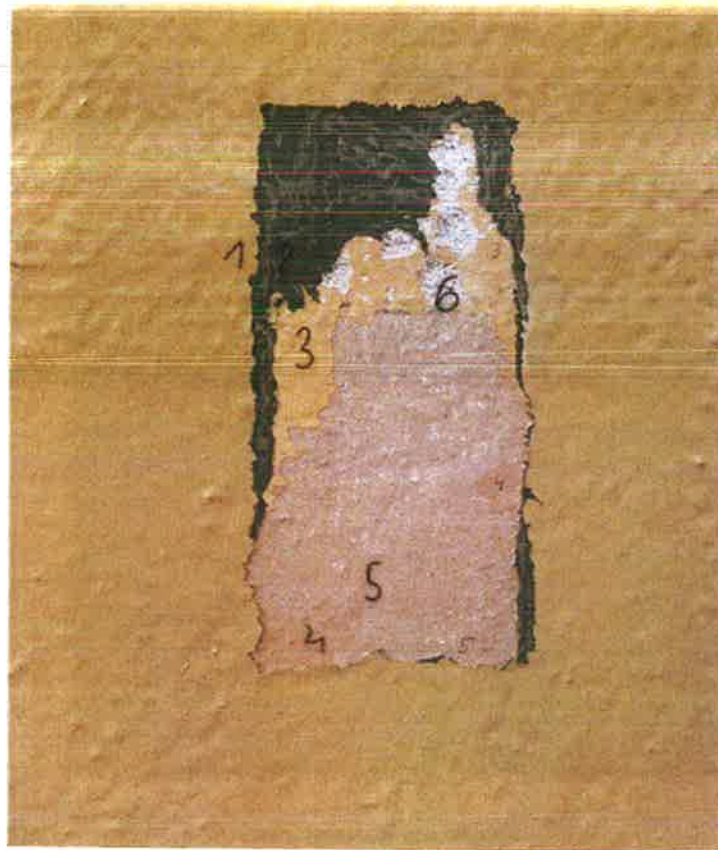
19 nawa główna, ściana bezpośrednio w wejściu, prawa strona

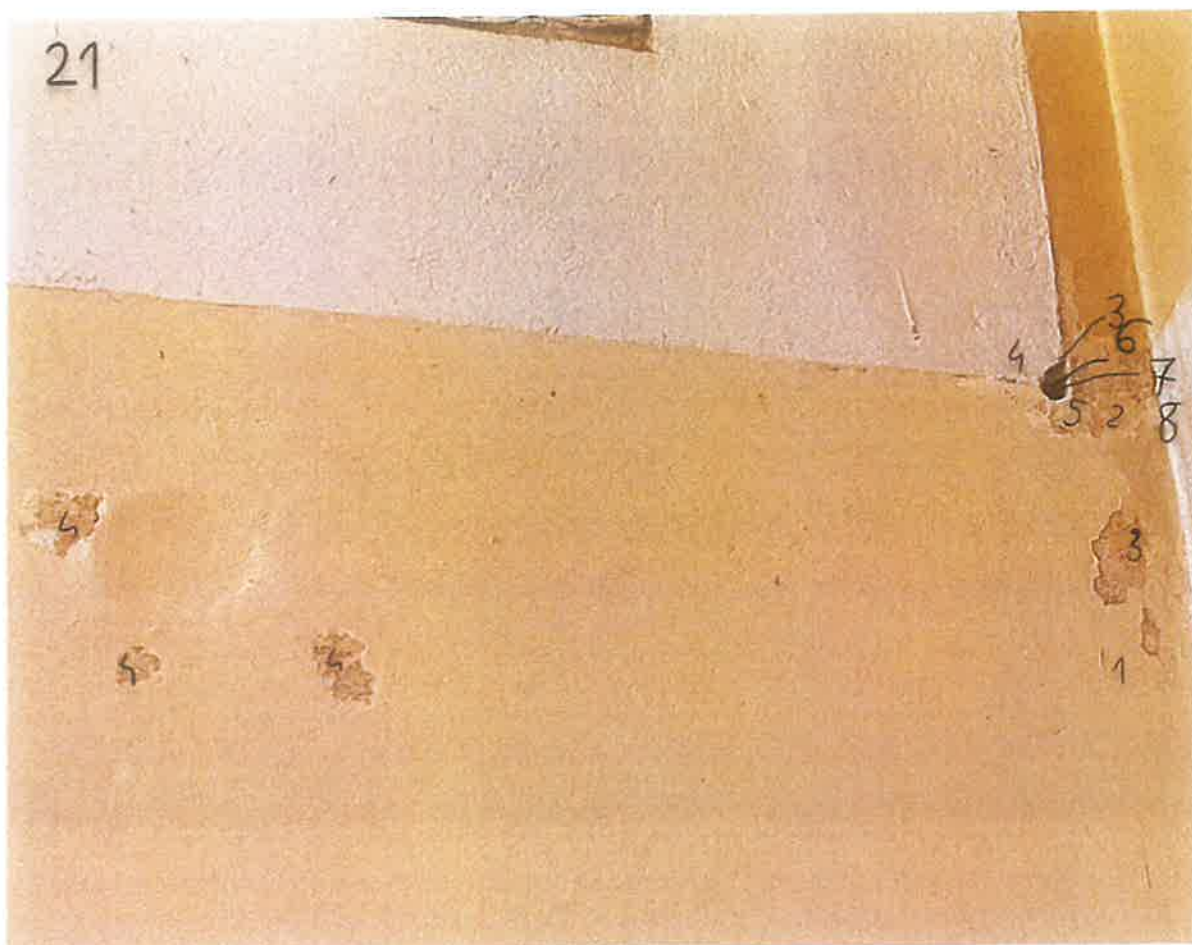
20 Nawa główna, filar prawa strona/ ok. 180 cm od posadzki/ środek filara			
Numer warstwy	Faza chronologiczna	Charakterystyka warstwy	Datowanie
1	III	Wymalowanie - ciemnogniowa olejna farba	XX/XXI w.
2	III	wymalowanie zielona olejna farba	XX/XXI w.
3	III	Wymalowanie - kolor jasnogniowy/ farba olejna	XX/XXI
4	II	Wymalowanie - różowy/ farba olejna	1951-53
5	II	Warstwa barwna - chłodny różowy; warstwa ta kończy się razem z lamperią	1951-53?
6	II	Tynk	1951 -53?

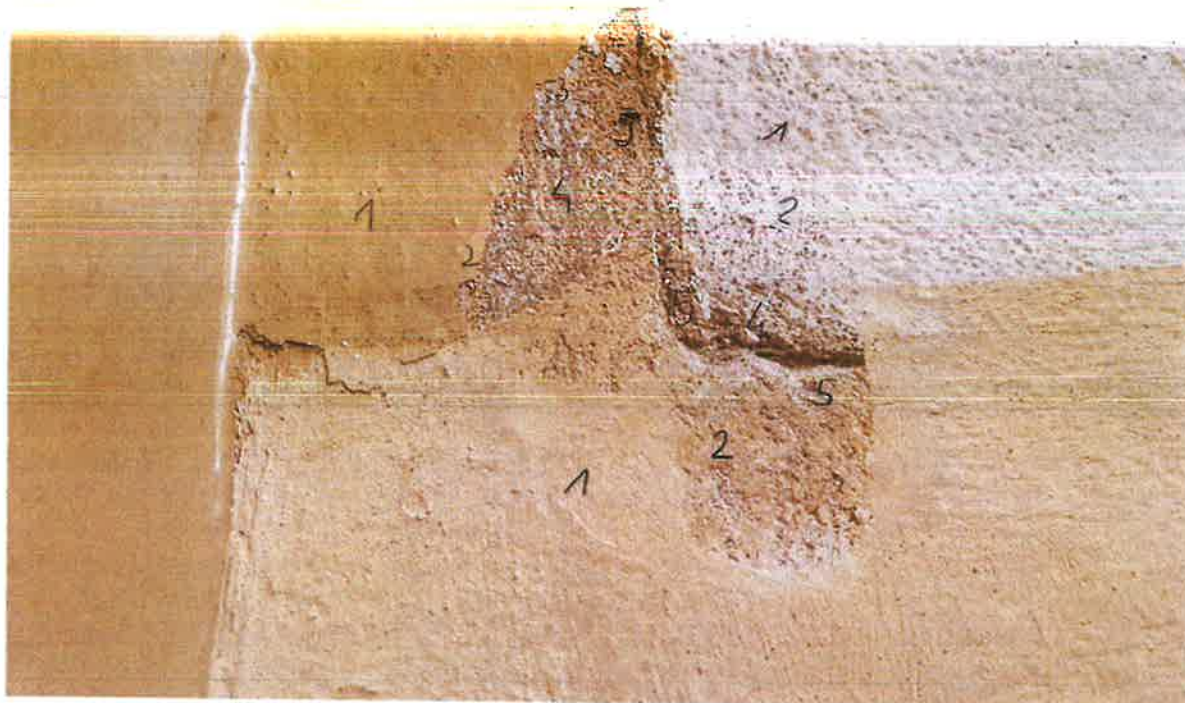
21 ściana zachodnia/ ok 310 cm nad podłogą narożnik zach/płn

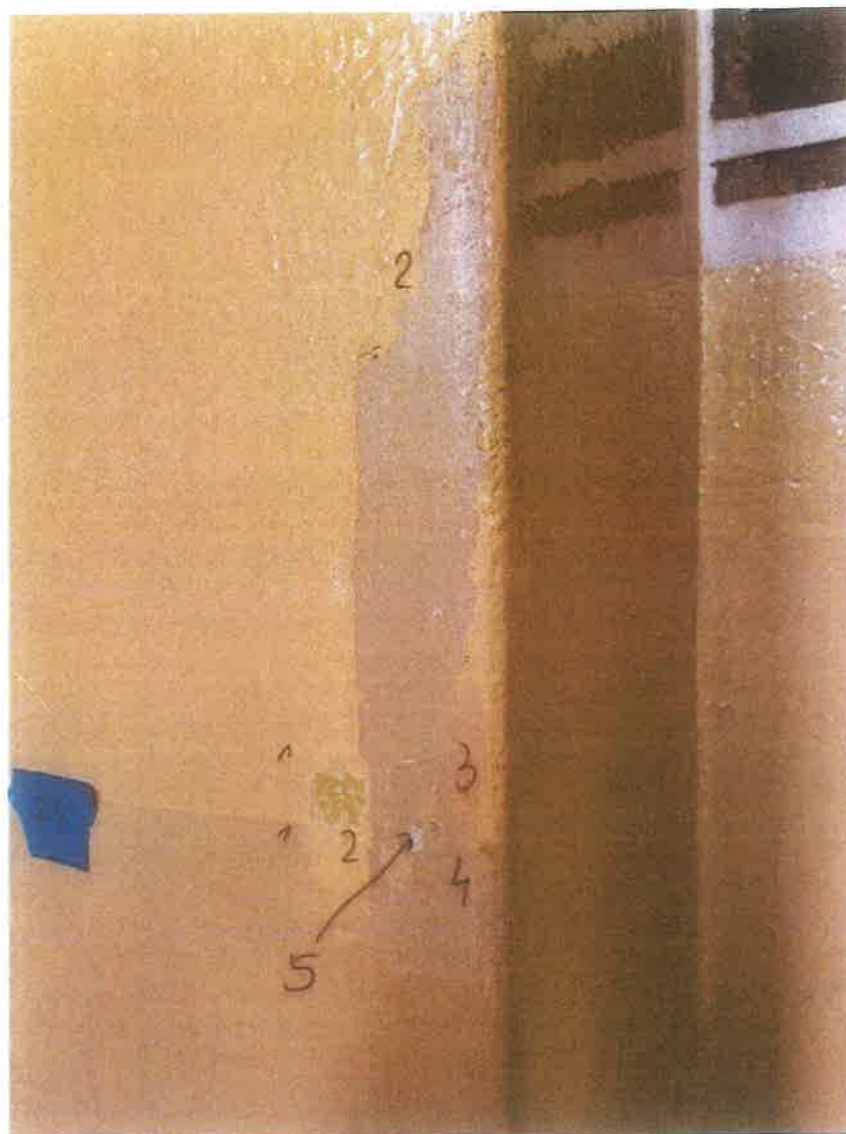
Numer warstwy	Faza chronologiczna	Charakterystyka warstwy	Datowanie
1	IV	Wymalowanie jednobarwne - kremowa farba emulsyjna	XX/XXI w.
2	IV	Wymalowanie jednobarwne - szara farba emulsyjna lub barwiona pobiata	XX/XXI w.
3	II	W. malarska - szara	1951-53
4	I	Tynk wapienno - piaskowy >1 cm	XIX w.
5	I	Tynk wapienno piaskowy (ariccio) <2 cm	XIX w.
6	I	Podłoże konstrukcyjne - cegła	XIX w.

Numer warstwy	Faza chronologiczna	Charakterystyka warstwy	Datowanie
1	III	Wymalowanie jednobarwne - kremowa farba emulsyjna/ w warstwie sgraffita przemalowanie emulsyjną farbą białą; na krawędzi z glifem drzewiowym - ugrowa farba olejna	XX/XXI w.
2	III	Wymalowanie jednobarwne - szara farba emulsyjna lub barwiona pobiąta/ w komp sgraffitowej to przemalowanie warstwa białej emulsyjnej farby	XX/XXI w.
3	II	Pobiąta w komp sgraffitowej	1951-53
4	II	Warstwa barwionej pobiąty lub klejówki	1951-53
5	I I	tynek barwiony	1951-53
6	II	tynek	1951-53

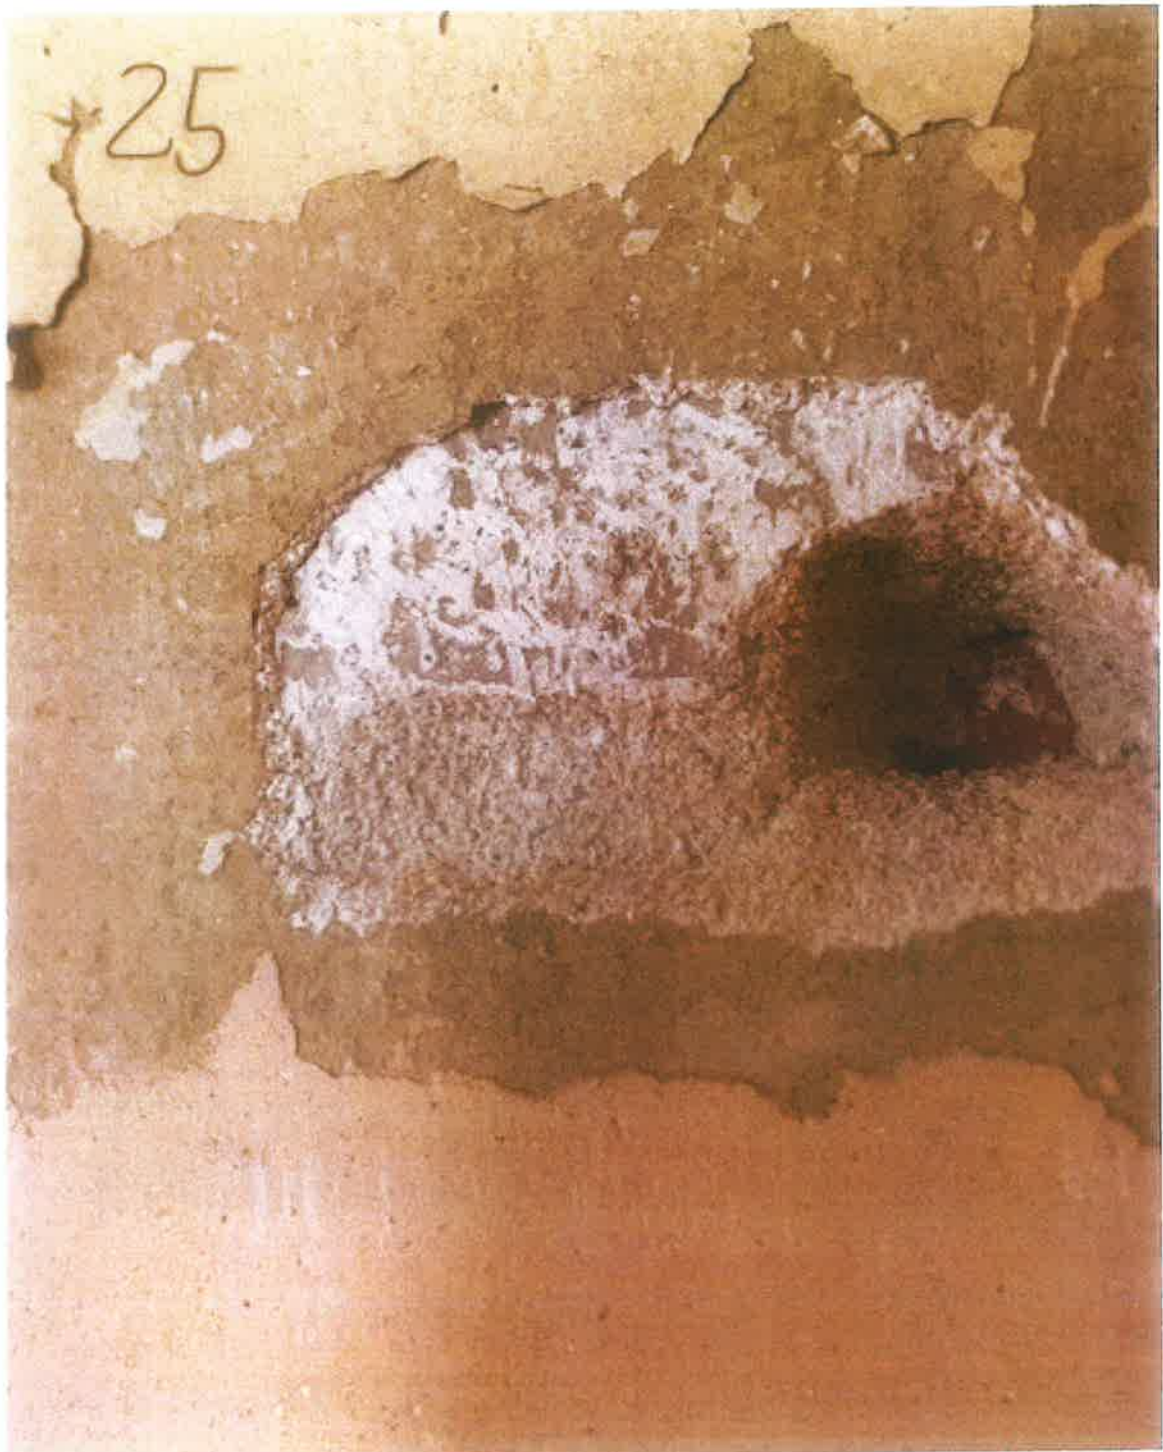
Nr 25 Wys. Ok. 6,65 m od posadzki. Scena Drogi Krzyżowej
