**Dokumentacja badań stratygraficznych dekoracji
malarskich, tynków barwnych
oraz elementów wystroju kościoła
p.w. św. Biskupa Mikołaja
W Dobrem**

Kościół parafialny

Parafia Rzymskokatolicka Świętego Mikołaja Biskupa w Dobrem, Rynek 30A, 05-307
powiat miński, gmina Dobre

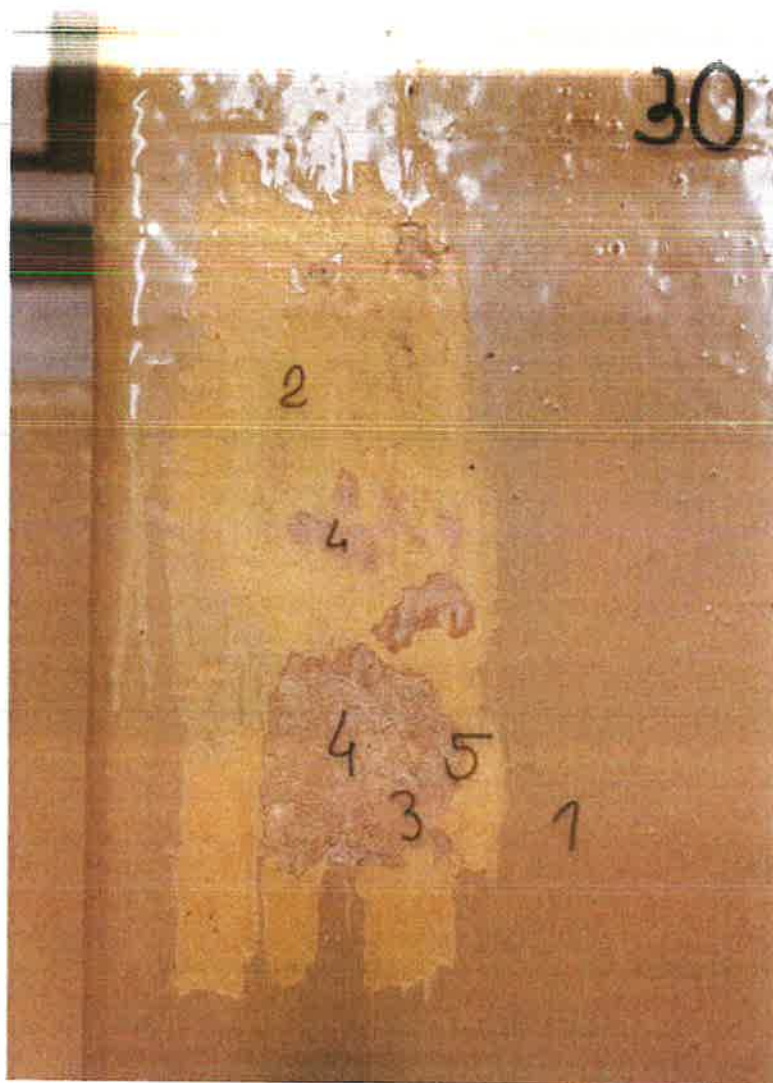
Numer warstwy	Faza chronologiczna	Charakterystyka warstwy	Datowanie
1	IV	Wymalowanie ciemny ugier - farba olejna Napisy wykonane ciemnobrązowym kolorem/ farba olejna	XX/XXI w.
2	IV	Wymalowanie jasny ugier/ farba olejna	XX/XXI w.
3	I	Warstwa ciemnobrązowej farby/ szlichty	1951-53r.

Uwagi: podpisy scen Drogi Krzyżowej (najprawdopodobniej) całkowicie wtórne, na tym obszarze nie zidentyfikowano napisów z wcześniejszych faz chronologicznych

Numer warstwy	Faza chronologiczna	Charakterystyka warstwy	Datowanie
1	III	Przemalowanie: w scenie Drogi Krzyżowej kryjące przemalowanie tła białą farbą emulsyjną; poniżej farbą olejną w kolorze ciemnego ugru	XX/XXI w.
2	III	Przemalowanie farba olejna/ jasny ugrer	XX/XXI w.
3	III	Przemalowanie - ugrowy, litery ciemnobrązowy	XX/XXI w
4	II	Warstwa grubo nałożonej farby w kolorze ciemnobrązowym, widoczne zarysy liter, mocno przetarte. W obszarze sceny Drogi krzyżowej ujawniona oryginalna warstwa malarska	1951-53
5	II	Tynk wapienno - piaskowy	1951-53

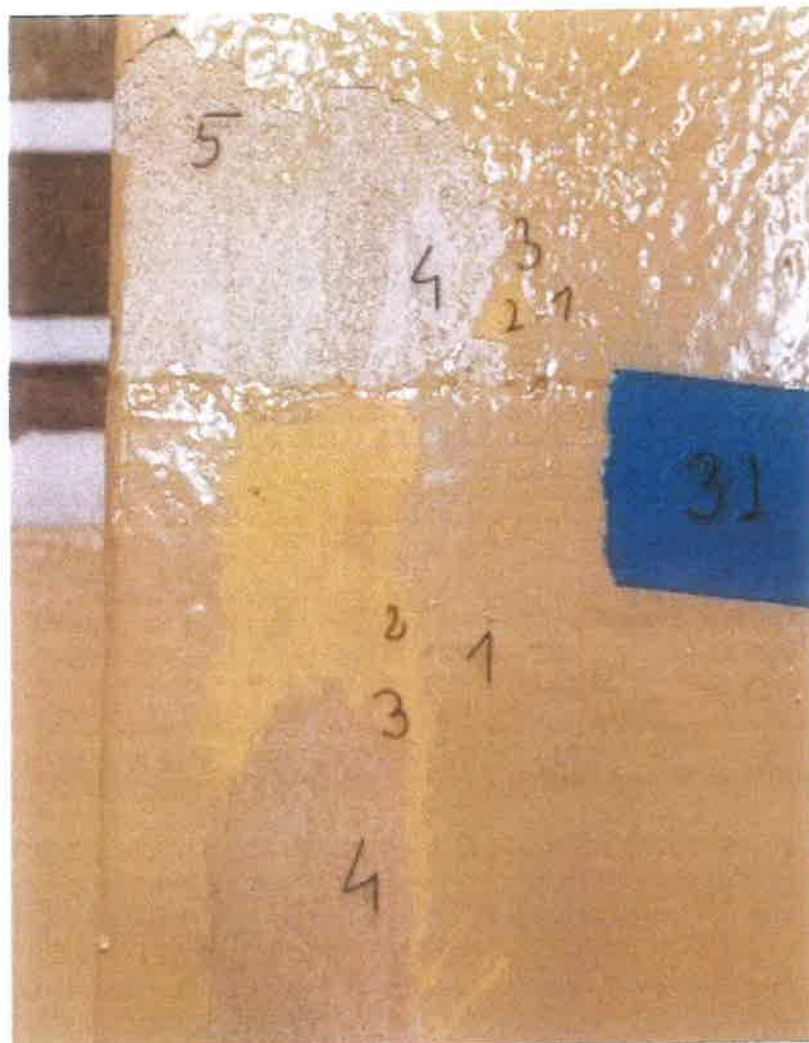
Uwaga: w odkrywce widoczne zmiany kompozycyjne opisów scen *Drogi Krzyżowej*, jednak na tym

zostały dodane później i były przemalowywane razem z wymalowywaniem ścian. Warstwa ciemnobrązowej farby identyfikowanej na lata 1951-53 jest mocno przetarta, trudno rozwarstwia się od grubo i kryjąco nakładanych warstw farb olejnych. Odkrywka tego rodzaju wykonana była tylko w tym miejscu ze względu na utrudniony dostęp. Konieczne będzie powtórzenie odkrywek na tym samym poziomie w pozostałych miejscach.

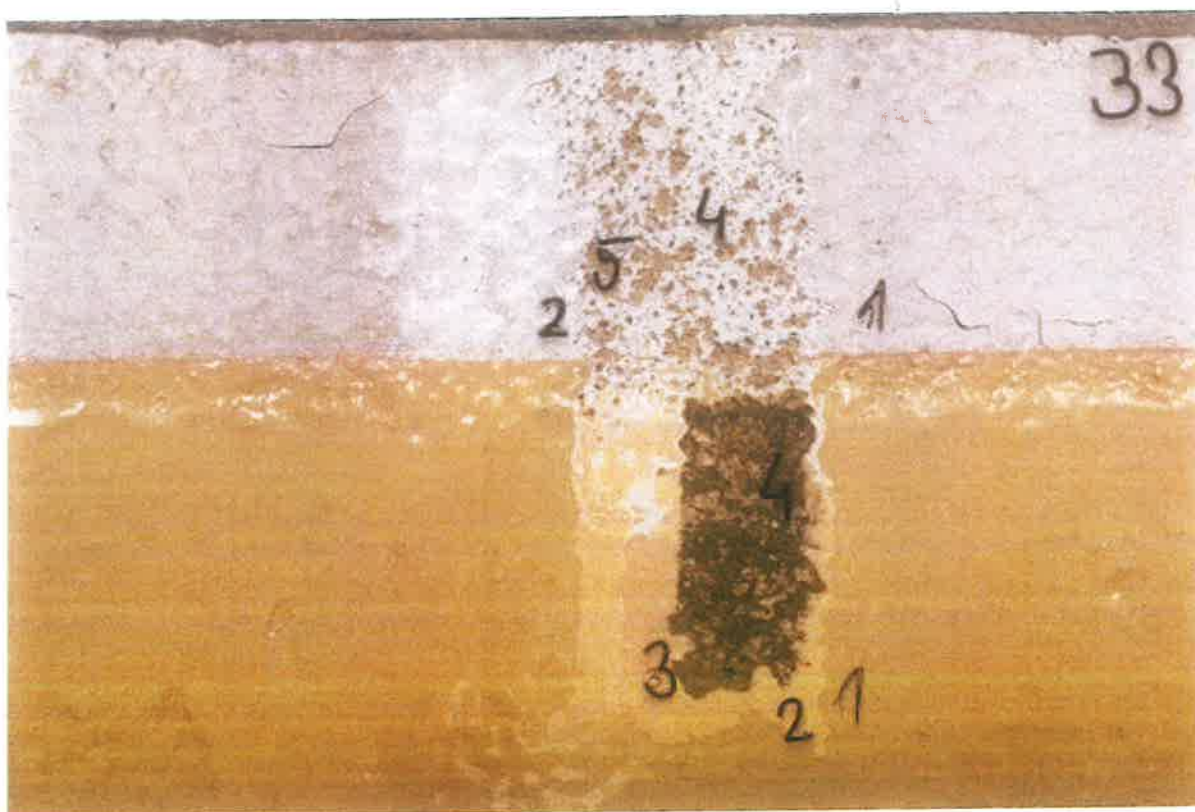
Nr 32 filar, ok 205 cm nad posadzką

Odkrywka z pominięciem rozwarstwiania kolejnych warstw współczesnych
wymalowań jednobarwnych; filar powyżej lamperii - warstwa tynku pobiałowana

Numer warstwy	Faza chronologiczna	Charakterystyka warstwy	Dataowanie
1	III	Wymalowanie jednobarwne - ciemny ugier/ farba olejna W pasie kompozycji sgraffitowej to biała farba emulsyjna	XX/XXI w.
2	III	Wymalowanie jednobarwne- jasny ugier/ farba olejna W pasie kompozycji sgraffitowej to biała farba olejna	XX/XXI w.
3	III	wymalowanie jednobarwne - różowy/ farba olejna	XX/XXI w.
4	II	Warstwa barwna - ciemnobrązowa W pasie kompozycji sgraffitowej to warstwa pobiąły	1951-53
5	II	Tynk barwiony jasnobrązowy	1951-53

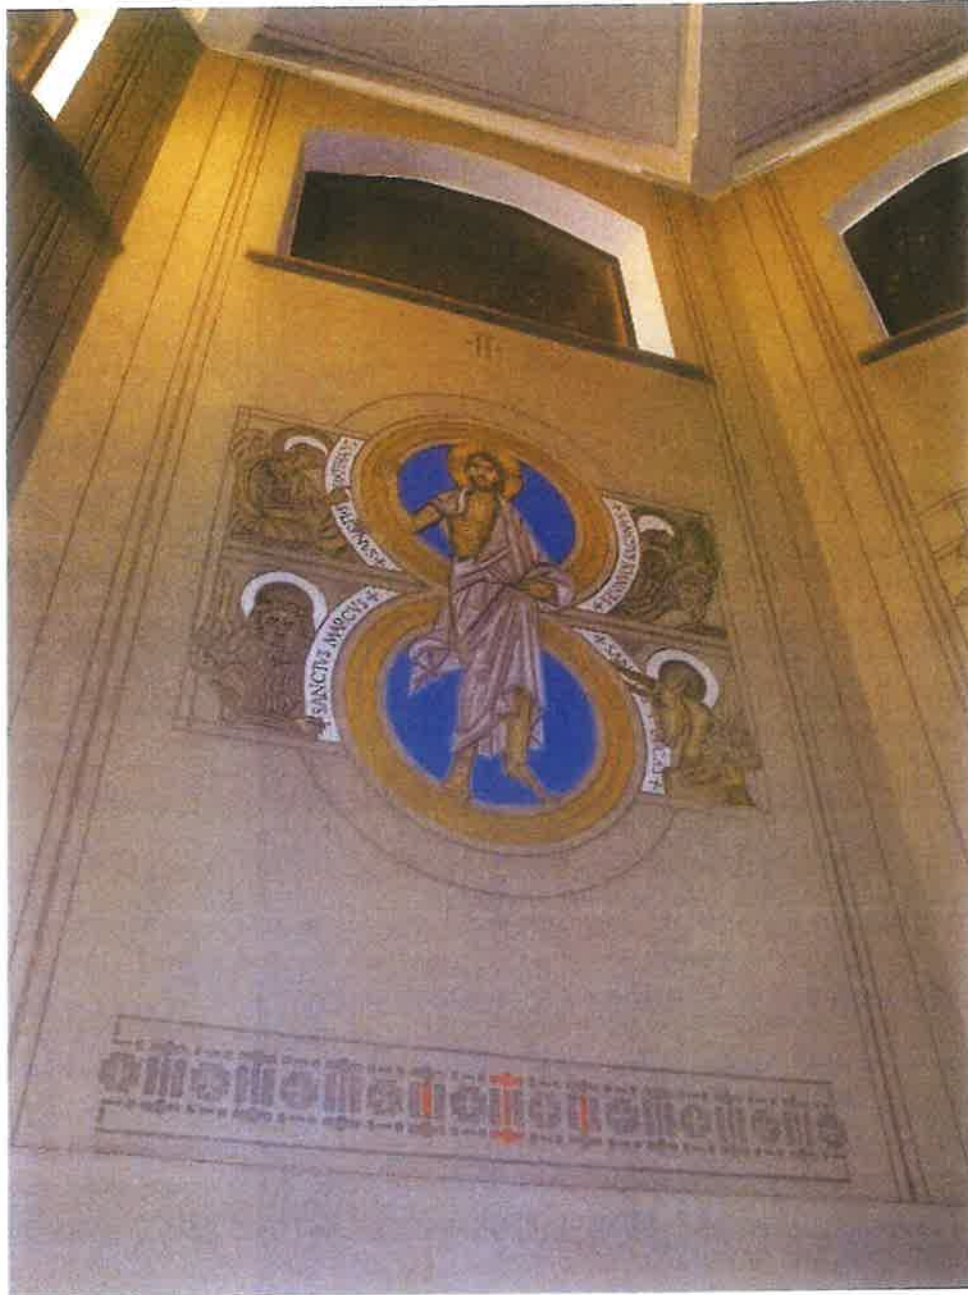
34

Fragment łuku tęczowego na wysokości ok 180 cm od posadzki, lewa strona

Numer warstwy	Faza chronologiczna	Charakterystyka warstwy	Datowanie
1	III	Przemalowanie jednobarwne - biały/ farba emulsyjna	XX/XXI w.
2	III	Przemalowanie jednobarwne - biały farba/ emulsyjna	XX/XXI w.
3	II	Warstwa barwna - barwiona pobiała lub klejówka	1951-53 r.
4	II	Tynk barwiony jasnobrązowy	1951-53 r.

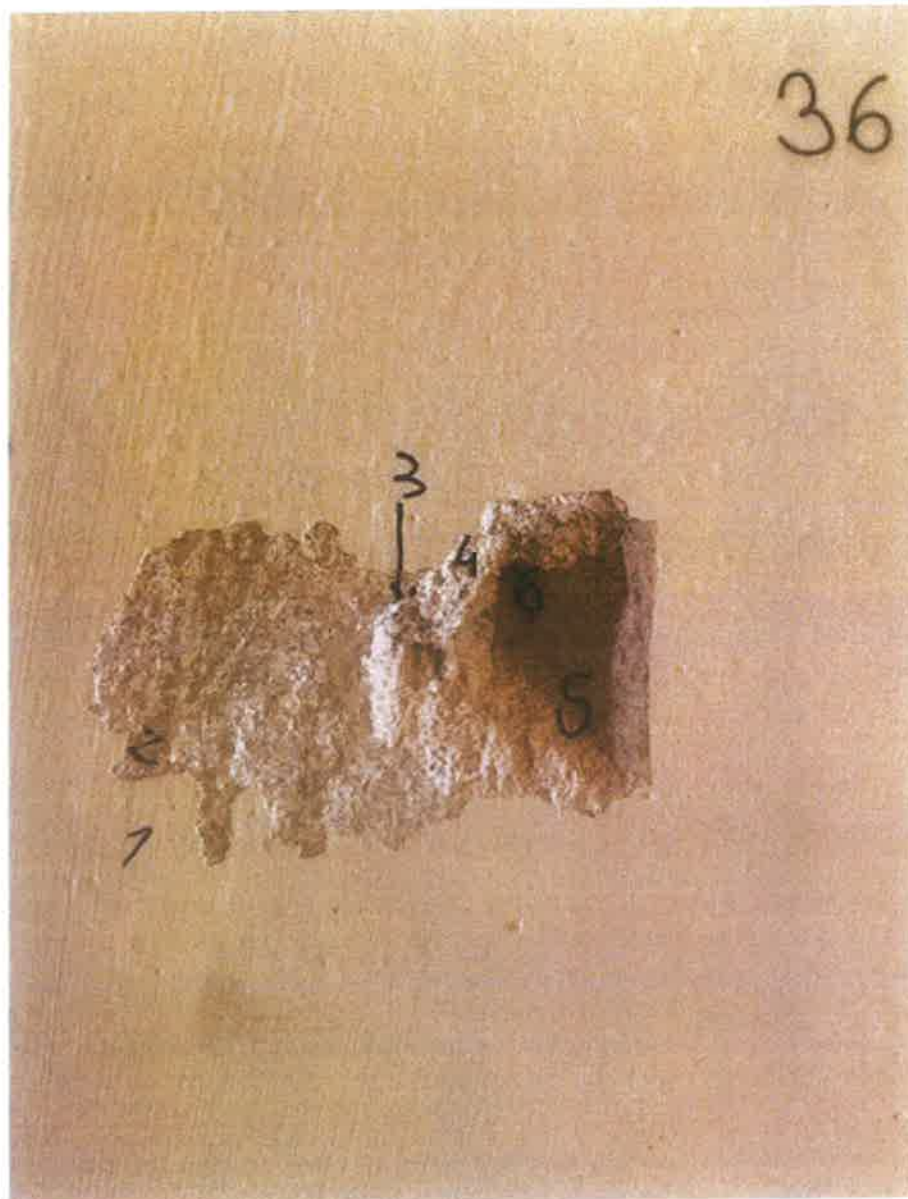
Nr 35 łuk tęczyowy, lewa strona ok. 160 cm nad posadzką.			
Numer warstwy	Faza chronologiczna	Charakterystyka warstwy	Datowanie
1	III	Wymalowanie jednobarwne, łączny brązowy / farba olejna / akrylowa / ...	VV / XVI w. 1550-1600

2	III	Wymalowanie jednobarwne - jasnogirowa farba olejna; w obszarze sgraffita to warstwa białej emulsyjnej farby; str. łuku od nawy głównej - jasnougrowa farba olejna	XX/XXI w.
3	III	wymalowanie jednobarwne - jasnobrązowa farba olejna; obmalowanie tym kolorem profilu po obu jego stronach	XX/XXI w.
4	II	Warstwa barwna brązowa, w tej samej warstwie tynk barwiony (wydrapywany) w pasie sgraffita; również założony na profilu łuku od wew strony(ok. 0,5 cm grub.) oraz relikty pobiału w sgrafficie; w tej fazie od str. Nawy gł. Kolor ceglastoczerwony	1951-53
5/ 6	I	Warstwy przechodzące w siebie; mocno przetarte, nierozwarstwialne; najprawdopodobniej to pozostałości marmoryzacji	1878 (?)
7	I	Tynk wapienno - piaskowy	1878

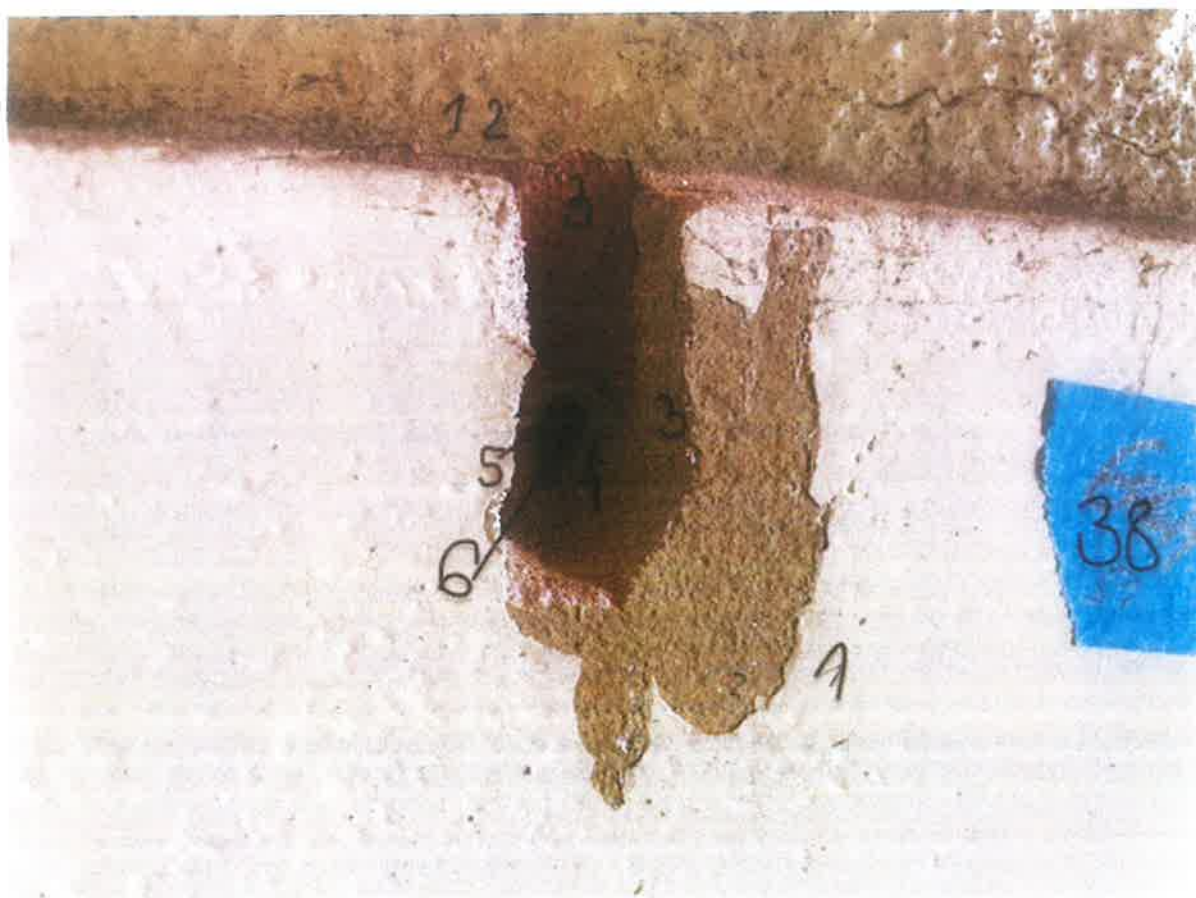
37. Chór/ lewa strona kompozycja sgraffitowa			
Numer warstwy	Faza chronologiczna	Charakterystyka warstwy	Datowanie
1	III	Wymalowanie jednobarwne - oliwkowa farba olejna	XX/XXI w.
2	III	Wymalowanie jednobarwne - różowa farba olejna	XX/XXI w.
3	II	Tynk barwiony w kolorze ceglonym w pasie sgraffita wydrapywanego; w obszarze tynku wypukłego tynk nie jest dobarwiany	1951-53
4	I	Tynk wapienno - piaskowy - iśrednioziarnisty	1878
5	I	Tynk wapienno - piaskowy gruboziarnisty	1878
6	I	Podłoże konstrukcyjne - cegła	1878

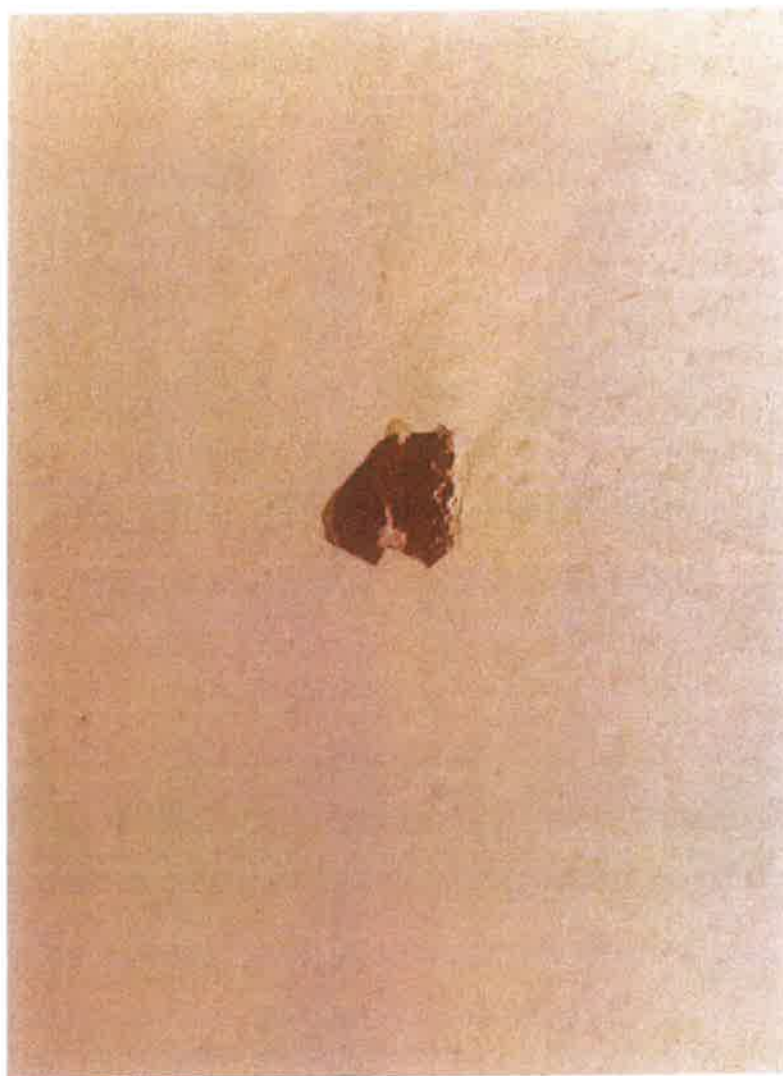
Nr 39 stratygrafia			
Chór - glif okienka ostrołukowego usytuowanego po lewej stronie prospektu organowego			
Numer warstwy	Faza chronologiczna	Charakterystyka warstwy	Datowanie
1	III	Wymalowanie jednobarwne - kremowe/ farba emulsyjna	XX/XXI w.
2	III	Wymalowanie jednobarwne - jasnogiełowe / farba emulsyjna	XX/XXI w.
3	II	Cienko nałożona warstwa tynku barwionego w kolorze ceglastym	1951-53
4	I	Warstwa tynku wapienno - piaskowego intonaco	XIX w.
5	I	Tynk wapienno - piaskowy - ariccio	XIX w.
6	I	Podłoże konstrukcyjne - cegła	XIX w.

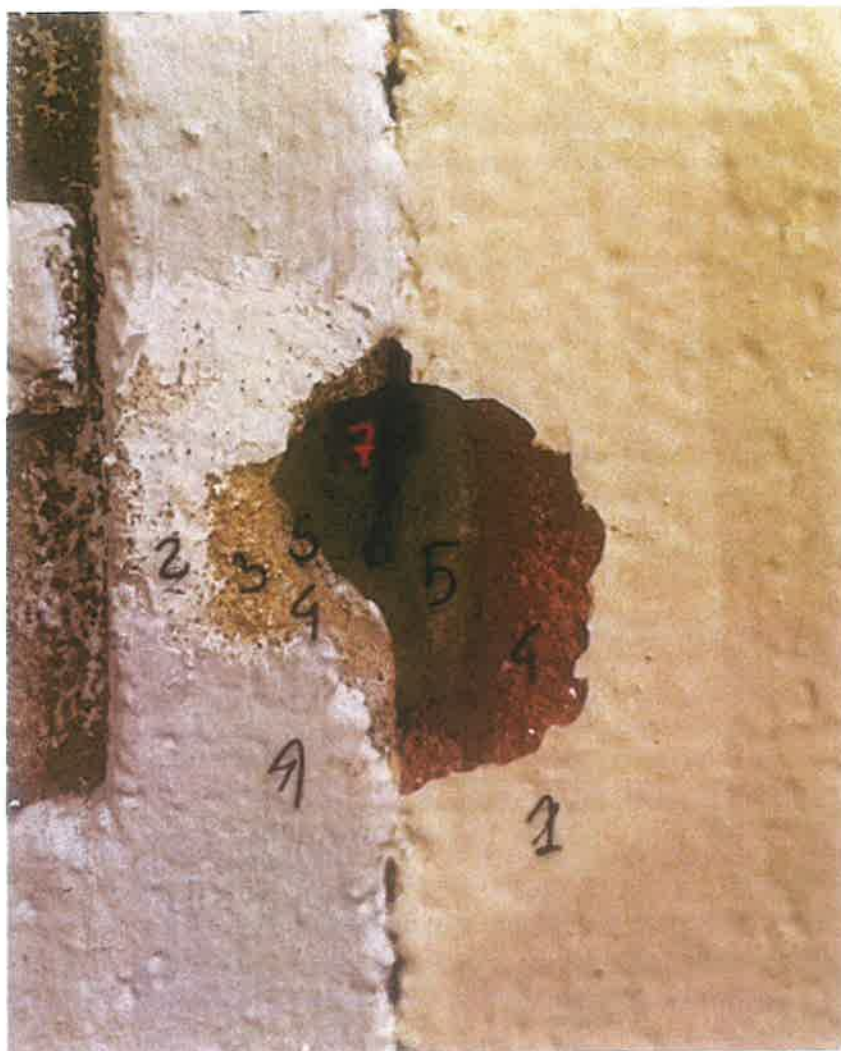
Nr 41 stratygrafia			
Chór/ prawa strona/ kompozycja sgraffitowa			
Numer warstwy	Faza chronologiczna	Charakterystyka warstwy	Datowanie
1	III	Warstwa białej olejnej farby pokrywającej wypukłe fragmenty sgraffita	XX/XXI w.
2	III	Przemalowanie jednobarwne - oliwkowa farba olejna grubo nałożona na całą powierzchnię kompozycji	XX/ XXI w.
3	III	Przemalowanie jednobarwne - różowa farba olejna, grubo nałożona na kompozycję	II pol. XX w.
4	II	warstwa tynku barwionego w kolorze ceglastym >1 cm; w tej warstwie na fragmentach wypukłych znajduje się pobiata, bardzo źle zachowana	1951-53
5	II	Nie barwiony tynk wapienno-piaskowy > 1 cm - stanowi wypukłą warstwę sgraffita	1951-53
6	I	Tynk wapienno piaskowy >1 cm intonaco	XIX w
7	I	Tynk wapienno piaskowy >1 ariccio	XIX w
8	I	Podłoże konstrukcyjne - cegła	XIX w

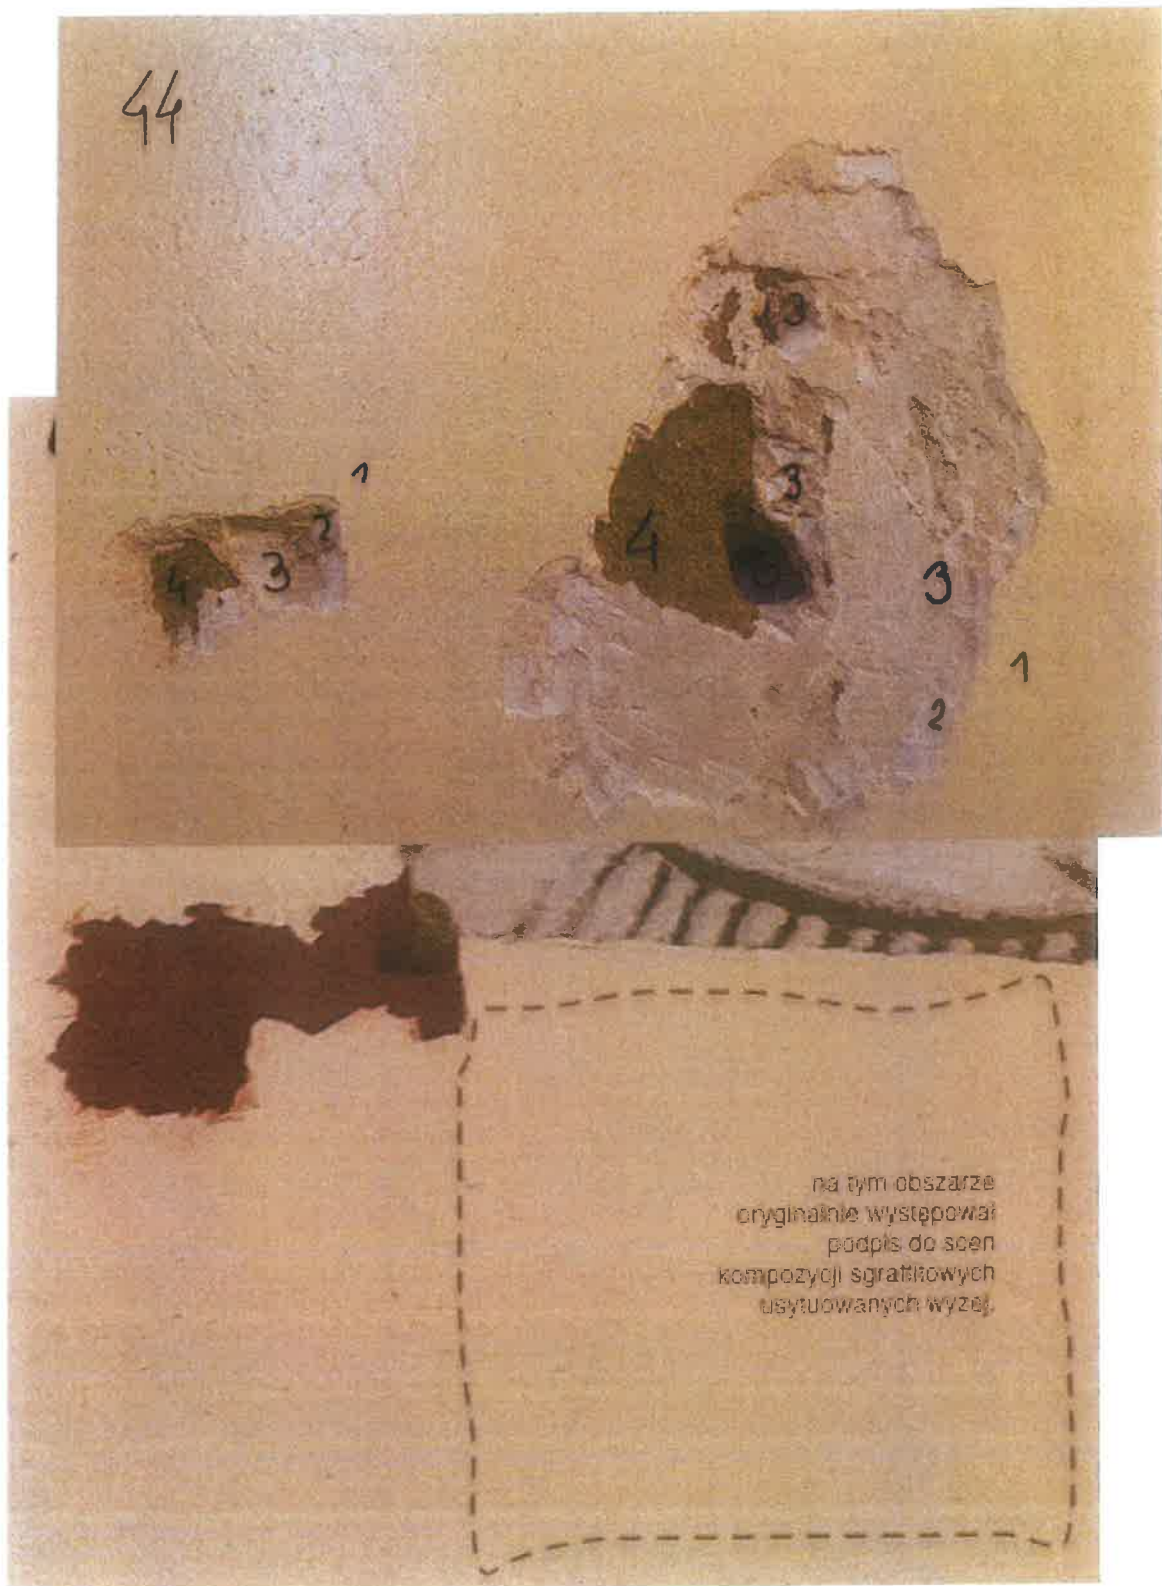
Nr 44 prezbiterium, ok 260 cm od posadzki

1	IV	Przemalowanie jednobarwne - kremowy	XXI w.
2	IV	Warstwa gładzi gipsowej	XXI w.
3	IV	Warstwa gipsu	XXI w.

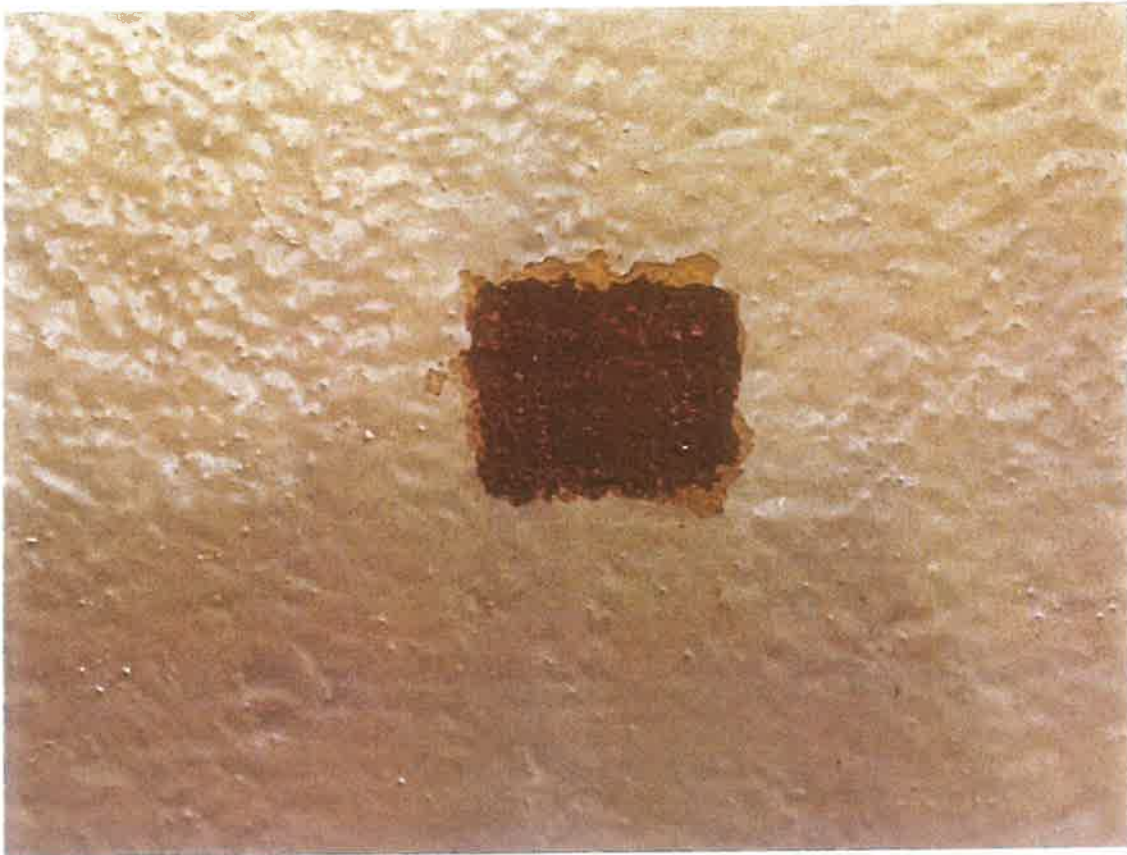
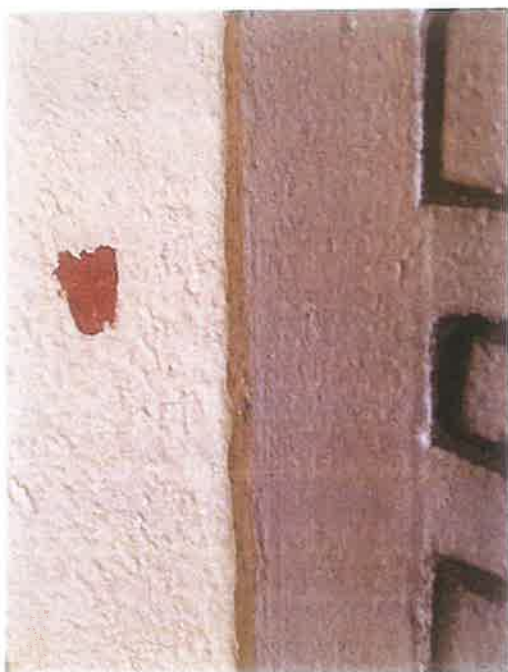
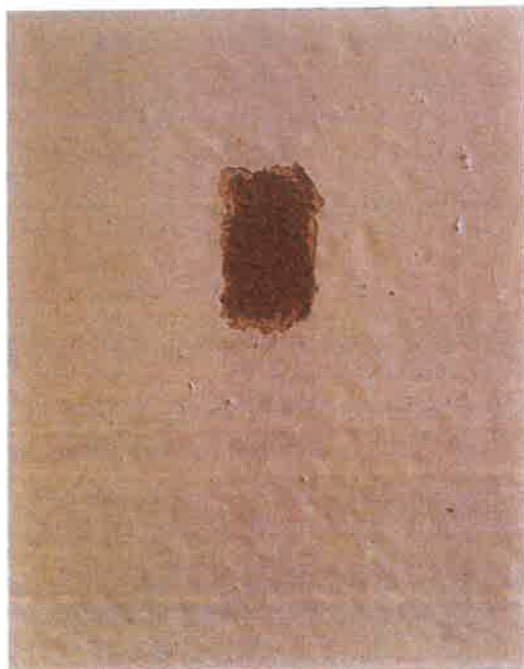
Nr. 46 odkrywki potwierdzające kolorystykę ścian w prezbiterium; wykonane z pominięciem warstw przemalowań. Ujawniony tynk barwiony w masie w kolorze ceglanym, zgodny ze zidentyfikowanym w sondażach. Na fotografiach odpowiednio: ściana za ołtarzem głównym (fot. Po lewej); ściana za ołtarzem głównym/ prawa strona

Kolorystyka tynków bez dekoracji malarskich w prezbiterium, była pierwotnie w kolorze ceglanym; tynki te są kruche, o słabej kohezji i są łatwe do uszkodzenia.

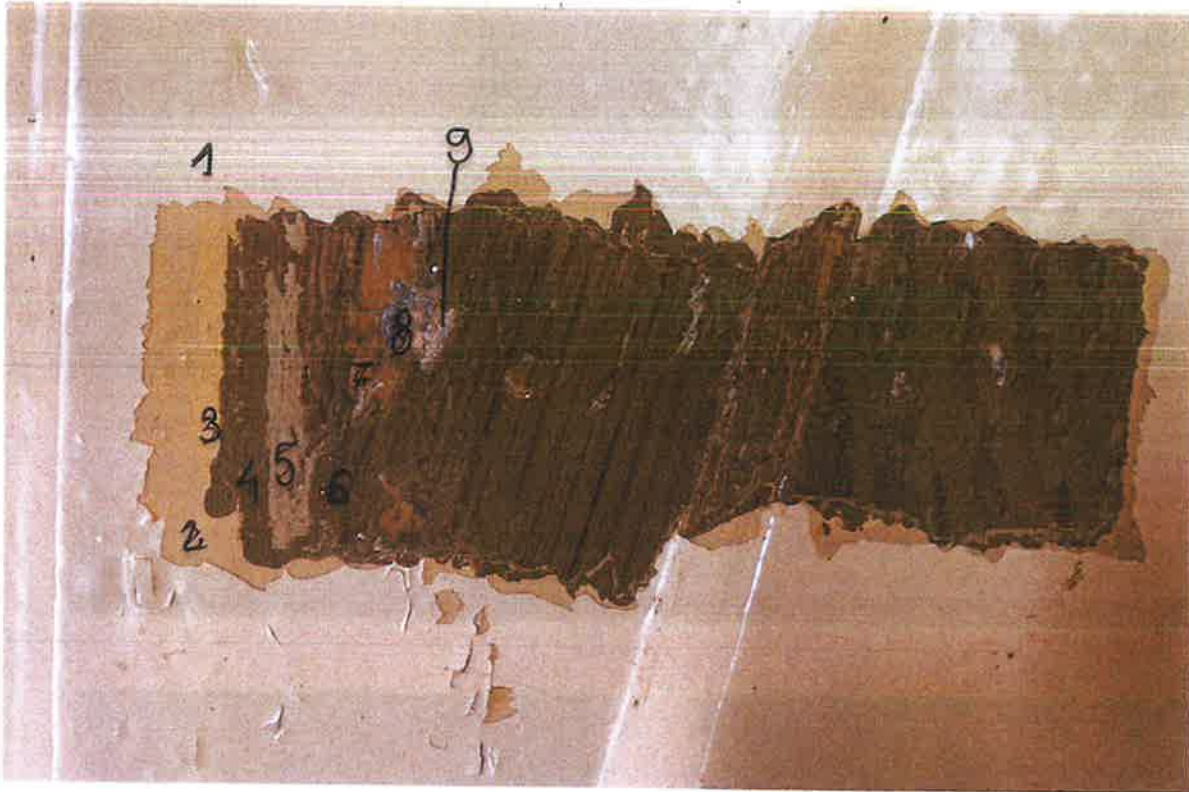
(fot. Po prawej); ściana za ołtarzem głównym lewa strona, na wys ok. 160 cm od posadzki (zdjęcie powyżej)

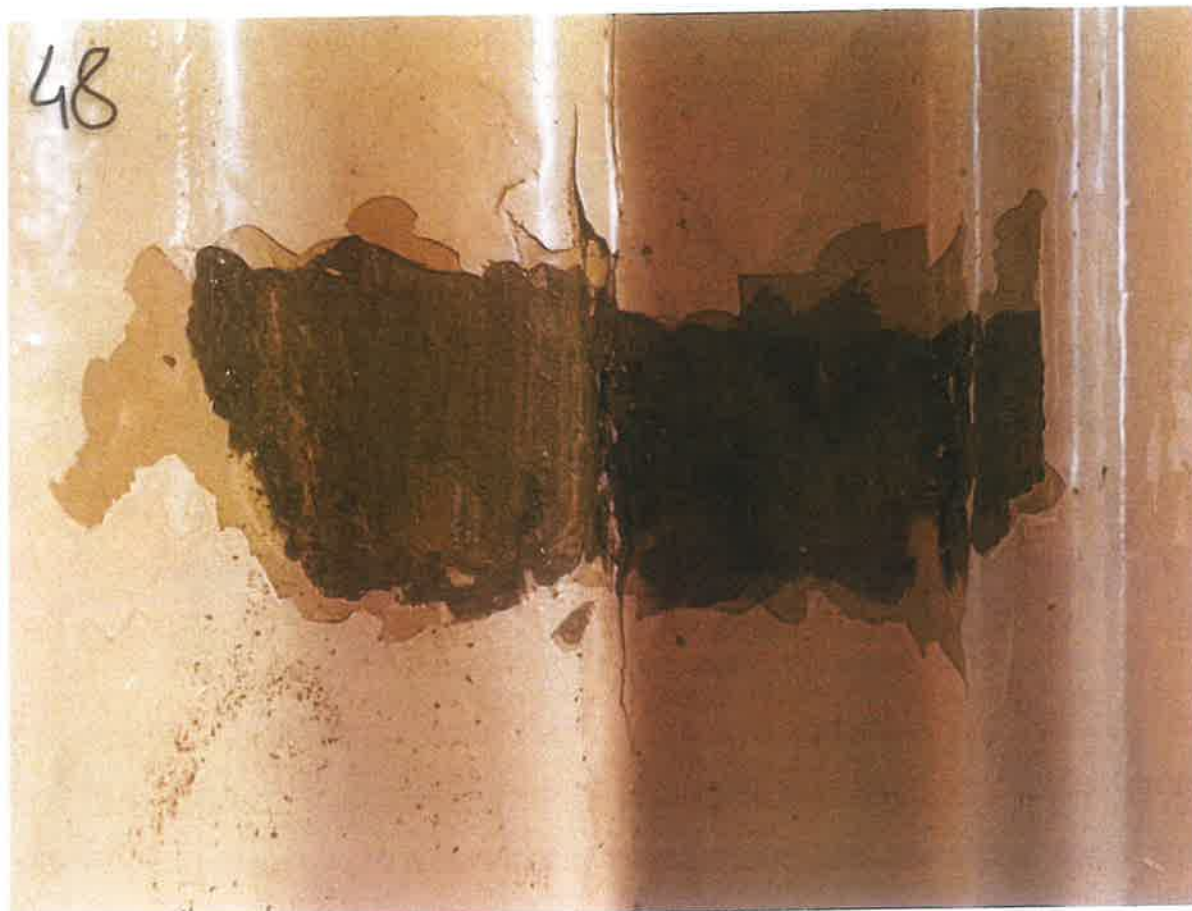
Nr 47, nawa główna, drzwi boczne, skrzydło od strony zewnętrznej/ lewa strona

Numer warstwy	Faza chronologiczna	Charakterystyka warstwy	Datowanie
1	IV	Przemalowanie jednobarwne - Jansa olejna farba	XX/XXI w.
2	II	Przemalowanie jednobarwne - „beżowy”, farba olejna	II poł. XX w.
3	II	Przemalowanie jednobarwne - ugrowy	II poł. XX w.
4	II	Przemalowanie jednobarwne - brązowy/ farba olejna	II poł. XX w.
5	II	Przemalowanie jednobarwne - oliwkowy, farba olejna	II poł. XX w.
6	I	Warstwa mazerowana, ciemnobrązowe mazerunki na ciemnooliwkowym podkładzie	1878 r.
7	I	Warstwa ugrowa, laserunkowa stanowiąca	1878 r.

8		Warstwa kryjąca, błękitna - stanowiąca rodzaj najprawdopodobniej rodzaj podkładu/ izolacji	1878 r.
9		drewno	1878 r.

- sprawdzenie stabilności konstrukcji
- Konieczna dezynfekcja drewna
- usunięcie przemalowań metodami mechanicznymi (środki chemiczne mogą uszkodzić mazerunki); polecane wykonanie prób przy użyciu lasera, doskonale sprawdzającego się w usuwaniu wtórnych powłok o olejnym charakterze
- Usunięcie przemalowań
- Flekowanie drewna w przypadku konieczności uzupełnienia większych ubytków
- Doczyszczanie warstw mazerowanych

- Uzupelnienie ubytków drewna kitem na bazie pyłu drewnianego lub dostępnymi gotowymi szpachlówkami dedykowanymi do uzupełnień drewna zabytkowego,
- uzupełnienie ubytków warstw gruntujących
- retusz mazerunków
- Oczyszczenie elementów metalowych, okuć, zawiasów elementów ślusarskich
- Opracowanie dokumentacji powykonawczej.

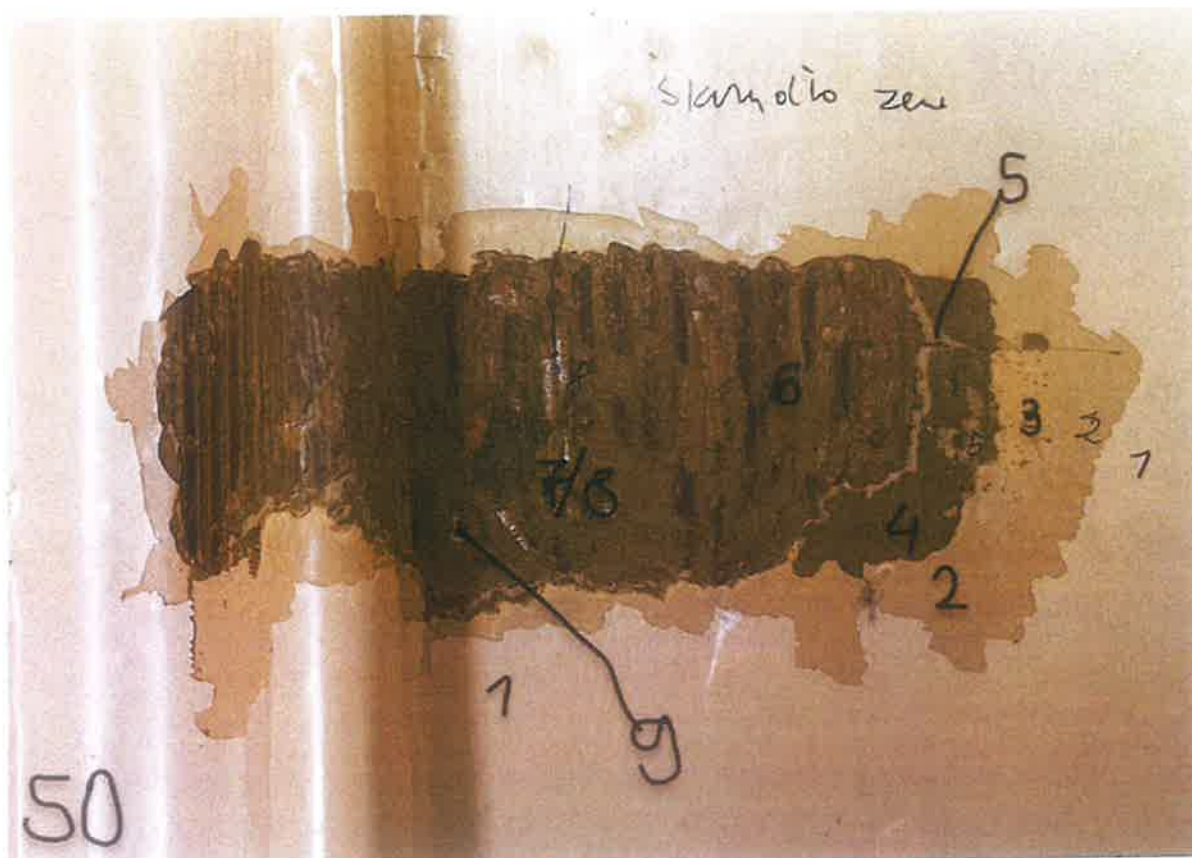
W tej odkrywce jest o jedną warstwę przemalowania mniej niż na skrzydłach zewnętrznych (nr 5 w sondażu kolor szarooliwkowy); w trakcie odsłaniania warstwy rozwarstwiały się dużo gorzej - były mocniej przetarte - min. warstwa mazerowana jest mocno starta - najprawdopodobniej starano się bardziej wygładzić powierzchnię przed nałożeniem kolejnej warstwy przemalowań.

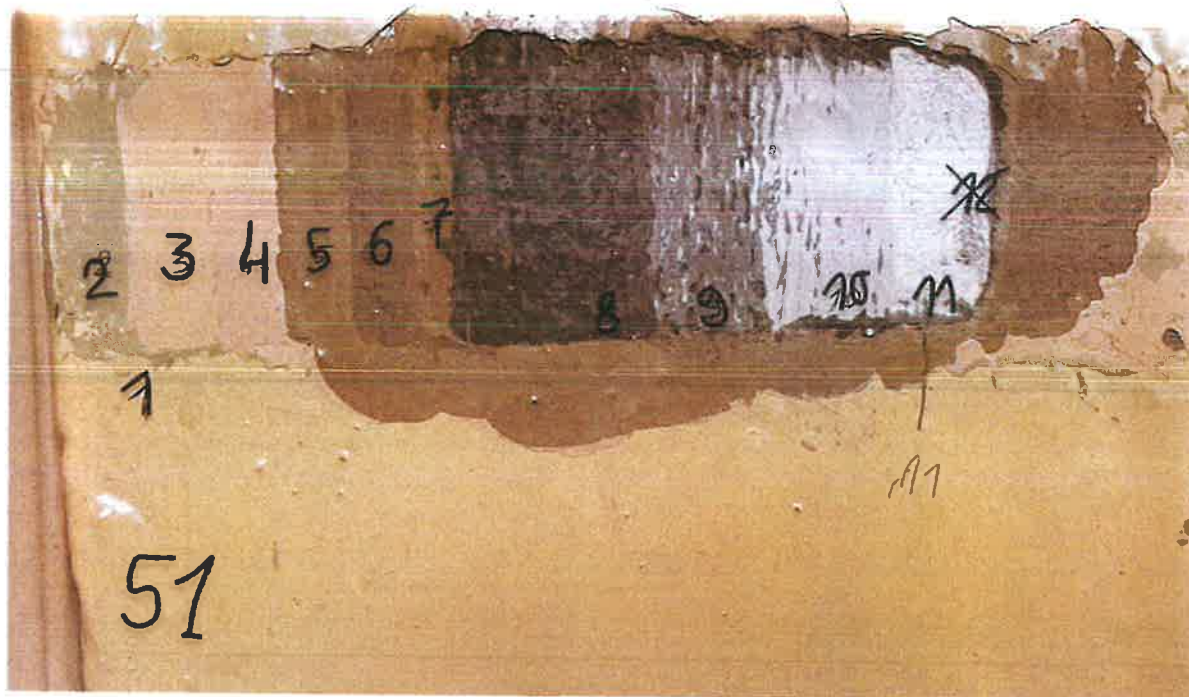
51 nawa główna, glif drzwi bocznych			
Numer warstwy	Faza chronologiczna	Charakterystyka warstwy	Datowanie
1	IV	Wymalowanie – jasnożółta farba olejna	XX/XXI w.
2	IV	Wymalowanie - zielony/ farba olejna	XX/XXI w.
3	IV	Wymalowanie ugrowy, farba olejna	XX/XXI w.
4	IV	Wymalowanie różowy/ farba olejna	XX/XXI w.
5	II	Wymalowanie jasnobrązowy/ farba olejna	II pol. XX w.
6	II	Wymalowanie - brązowy/ farba olejna	II pol. XX w.
7	III	wymalowanie jasnobrązowy - farba olejna	XX w.
8	III	Wymalowanie ciemnobrązowy - farba olejna (?)	XX w.
9	I	Warstwa błękitnoszara	1878 r. (?)
10	I	Warstwa celiakty lub	1878 r.

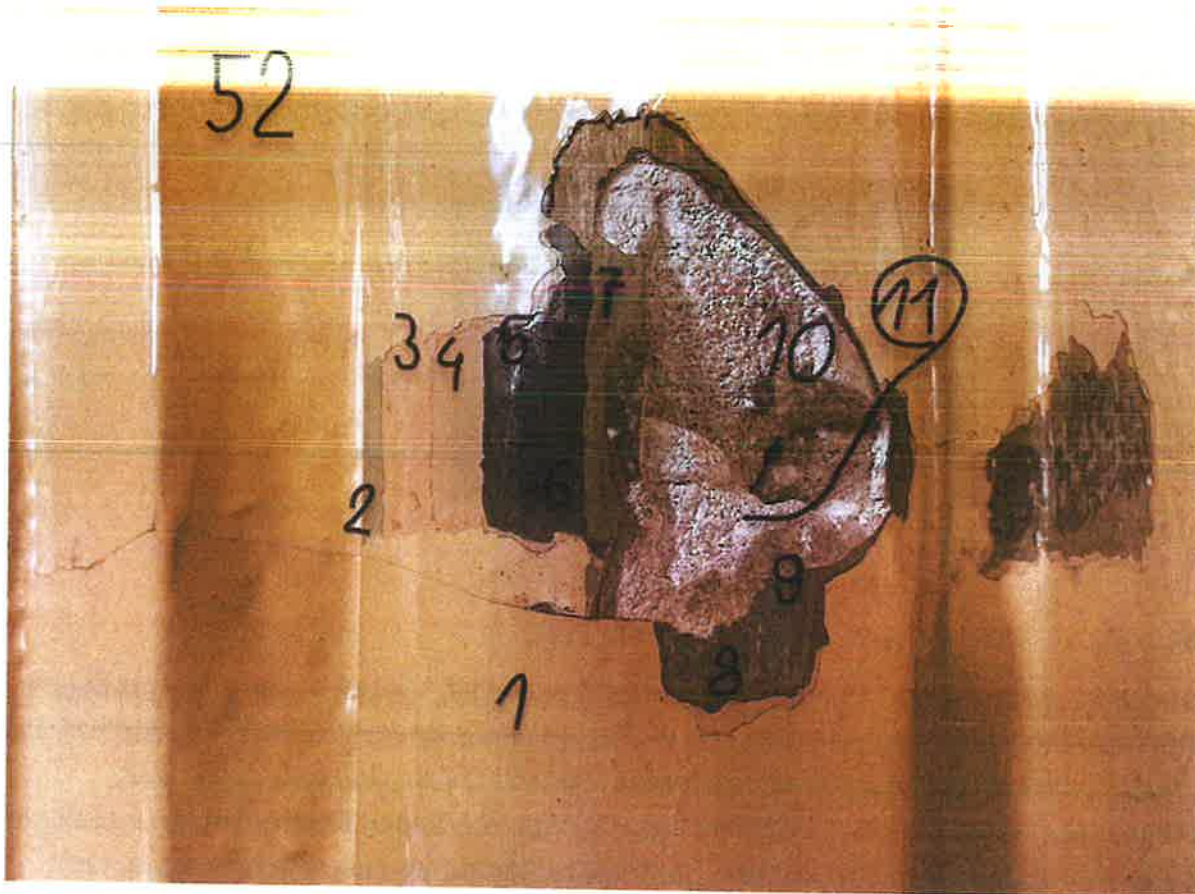
52 nawa główna, profil okalający glif drzwi wejścia bocznego

Do sondażu został wykorzystany zniszczony fragment glifu; w ubytku wyraźnie widać rodzaj tynku; zidentyfikowana warstwa błękitno-szara w tej samej warstwie (nr.9)

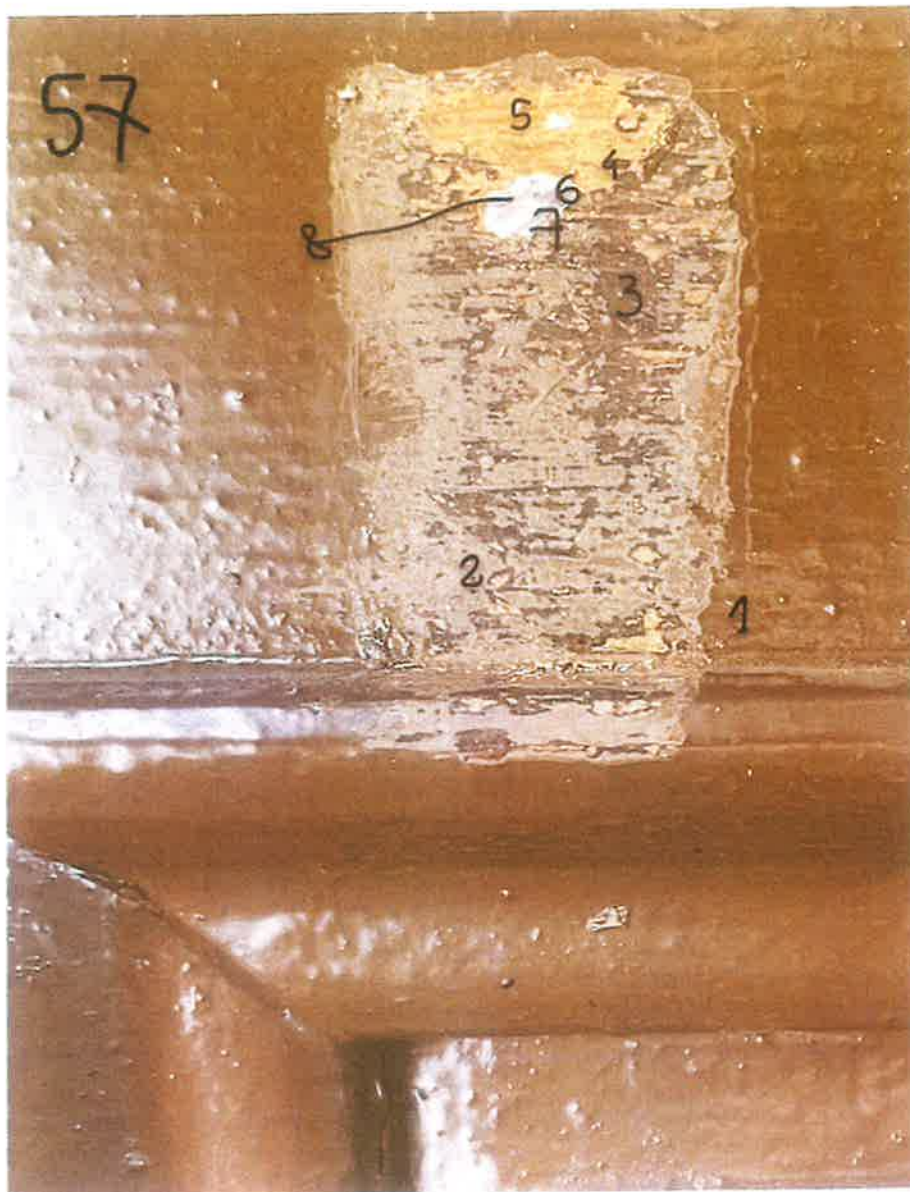
Nr 55 Balustrada, płycina

Numer warstwy	Faza chronologiczna	Charakterystyka warstwy	Datowanie
1	II	Wymalowanie - złoty/ farba olejna tylko na płycinie, cała pozostała balustrada jest zamalowana ciemnobrązową olejną farbą	XX/XXI w.
2	II	Ciemnoszara farba olejna/ tylko płycina	XX/ XXI w.
3	II	Ciemnobrązowa farba olejna/ farba olejna	XX w.
4	II	Jasnougrowa warstwa	XX w.
5	I	Warstwa mazerowana	1878r
6	I	Warstwa białego gruntu	1878r
7	I	Warstwa błękitno -szara/ podkładowa lub malacja	1878r

Odkrywka została powiększona do ok. 3 dm²

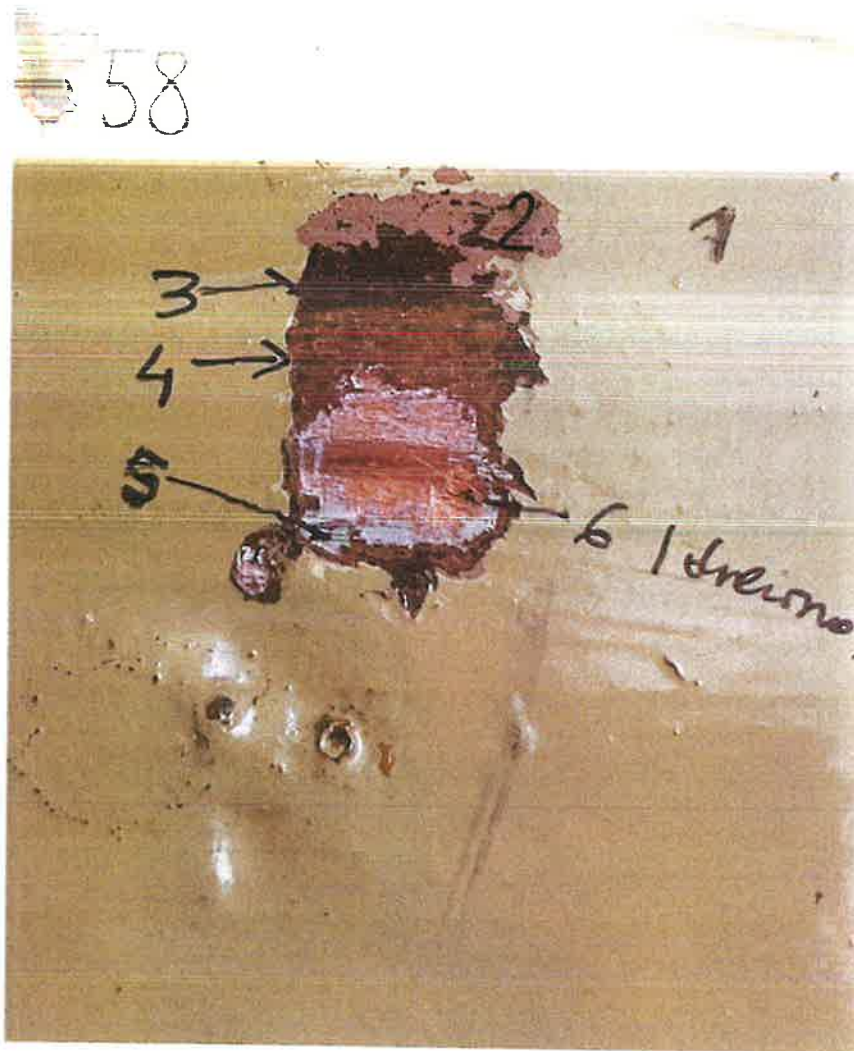
Nr 56 Balustrada na chórze/ płycina

Numer warstwy	Faza chronologiczna	Charakterystyka warstwy	Datowanie
1	II	ciemnobrązowa olejna farba	XX/XXI w.
2	II	Ciemnoszara/ brązowa farba olejna	XX/ XXI w.
3	II	Ciemnobrązowa farba olejna	XX w.
4	II	Jasnougrowa warstwa	XX w.
5	I	Warstwa mazerowana	1878r
6	I	Warstwa białego gruntu	1878r
7	I	Warstwa błękitno -szara/ podkładowa lub izolacja	1878r

8	I	drewno	1878r
---	---	--------	-------

Uwagi: układ warstw taki sam jak w stolarce drzwiowej; różnica jest występowanie białego gruntu pod warstwą mazerowaną. Mazerunki są jaśniejsze, w cieplejszym odcieniu niż ujawnione na drzwiach
